Utredning av förorenad mark, Södra infarten etapp 2
Halmstads kommun

Underlag för ny detaljplan

Uppdrag: 1519-205
Version: Ver 1
Upprättad: 2020-10-14

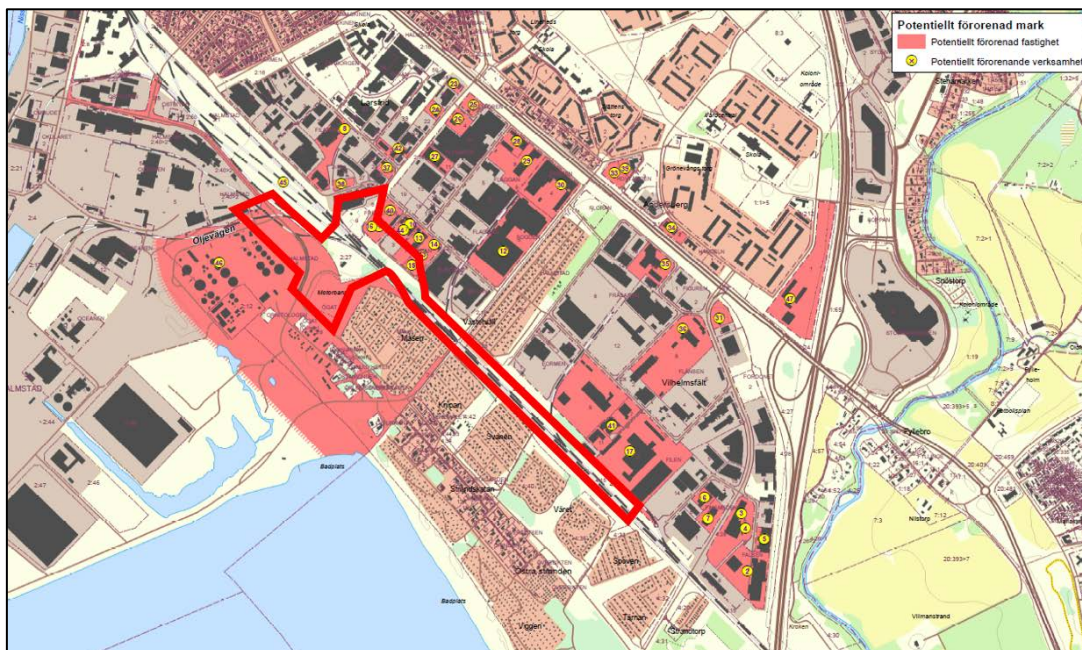
Av inventeringen framgår att norr om planområdet har det funnits, och finns delvis fortfarande, miljöstörande verksamheter som kan ha förorenat mark och grundvatten, se Figur 4. Av dessa är det främst verksamheter med ytbehandling (karosseri), lagring av farligt avfall (färger, lösningsmedel etc), lagring av drivmedel i cisterner, verkstäder, bilskrotning, bensinstation som bedömts kunna förorena mark. Typiska föroreningar är metaller, petroleumprodukter, organiska och klorerade lösningsmedel. Det finns dock inga undersökningar inom aktuella områden som kan verifiera att det är förorenat.

Figur 4. Resultat av inventering av potentiellt förorenade område 2004 (röda område). Röd gräns visar ungefärligt planområde etapp 2.

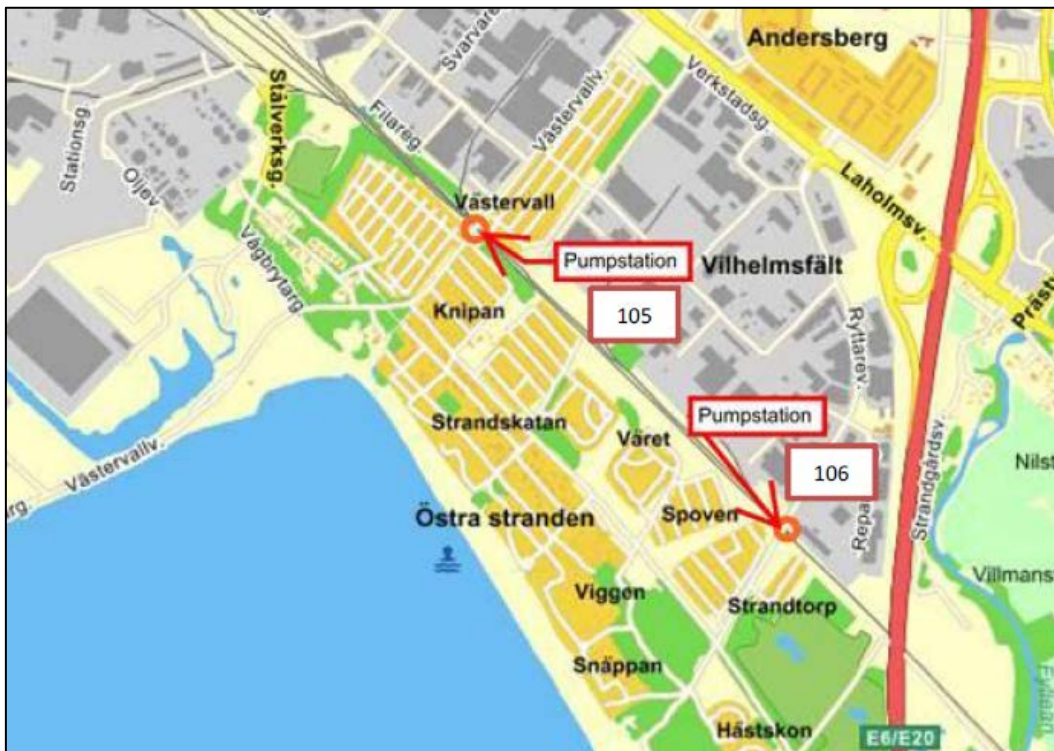
Av de kompletterande undersökningarna är det provtagningen i befintliga pumpstationer för dag-, dräneringsvatten och grundvatten i anslutning till två vägportar under järnvägen som är intressant, se Figur 5. Proverna antogs kunna representera vatten som eventuellt behöver hanteras i samband med anläggning och drift av Södra infarten. Rambölls bedömning av analysresultaten var att föroreningsgraden var låg med viss påverkan av metaller (inga halter över Miljöförvaltningens riktvärden för utsläpp till recipient och dagvatten, Göteborg, 2013). Metaller antas vara i huvudsak partikelbundet (se resonemang ovan).

Vid en ny jämförelse mot Naturvårdsverkets generella riktvärden konstaterades att tidigare uppmätta halter i några fler fall nu översteg KM, men fortfarande var under MKM. Bedömningen av föroreningsgraden i grundvatten från tidigare undersökning 2003 kvarstår, dock med ett resonemang om att det kan ha med partiklar att göra. En relevant kommentar var att vattnet därigenom kan representeras framtida schaktvatten som normalt innehåller mycket partiklar.

Figur 5. Lokalisering av pumpstationer inom planområde etapp 2 där vattenprover tagits.

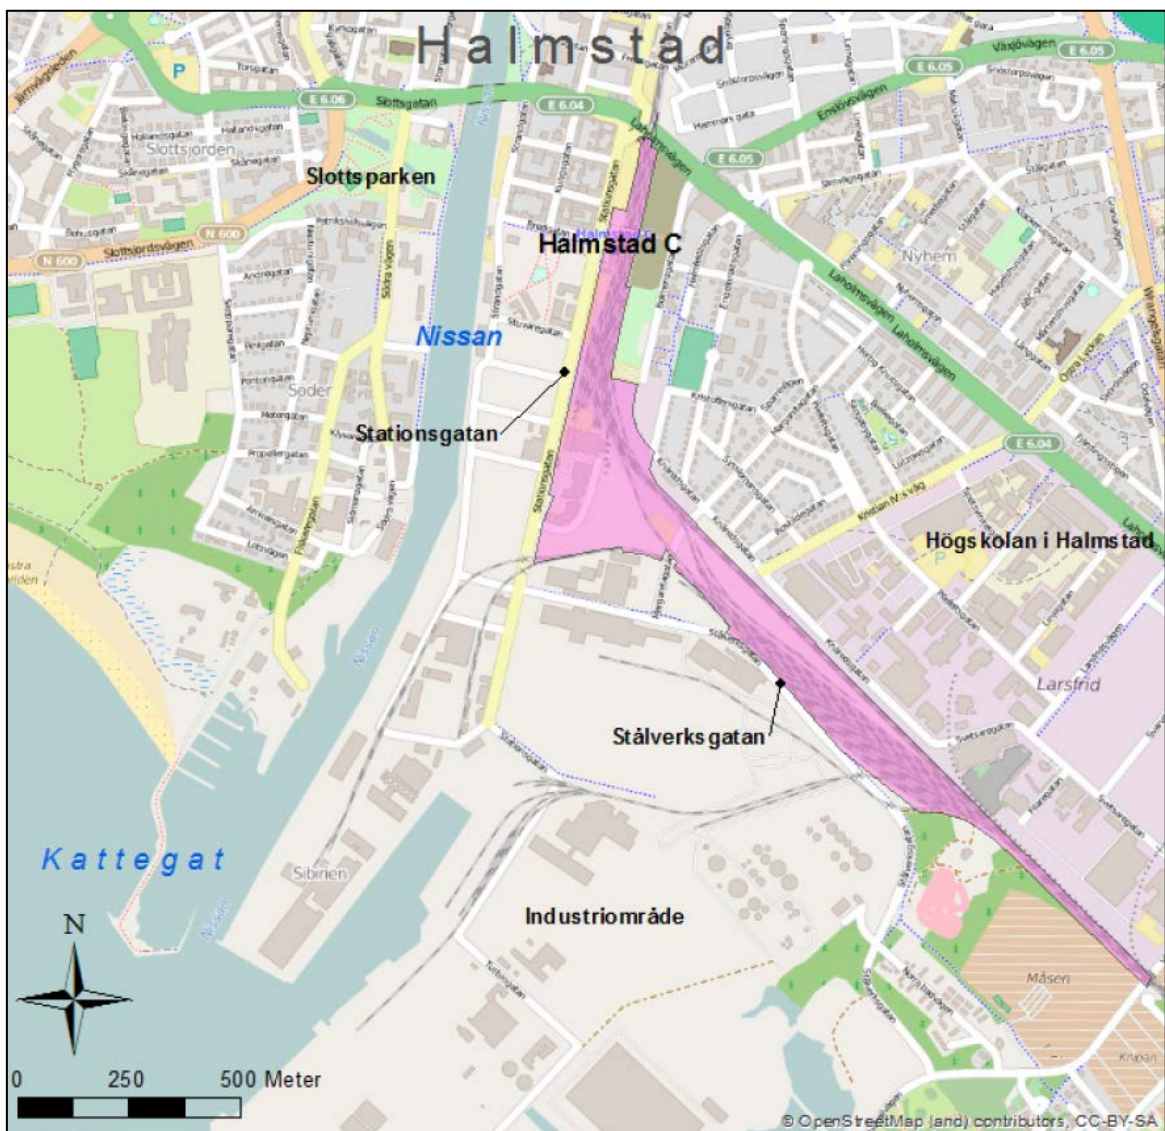
Figur 6. Utredningsområdet Halmstad bangård, Sweco 2015.

Av resultaten framgår vidare att det påvisats petroleumkolväten och PAH i jord och grundvatten i anslutning till den fd tankplatsen inom bangårdsområdets nordvästra del. Föroreningen rör sig i en plym åt sydväst mot Nissan och bort från planområdet etapp 2. Halter i grundvatten är så höga att det inte kan utesluta förhöjda hälsorisker på grund av ånginträngning i byggnader och miljörisker i Nissan på grund av spridning av förorenat grundvatten. Riskerna bedöms dock låga och berör inte direkt det preliminära planområdet för etapp 2.

Bekämpningsmedel kunde påvisas i merpaten av grundvattenrören inom utredningsområdet och att spridning sker mot Nissas i väster. Förekomsten av bekämpningsmedel bedöms inte utgöra någon hälsorisk och inte heller någon miljörisk för Nissan. Resultatet indikerar dock att grundvatten inom det preliminära planområdet för etapp 2 (den sydvästra delen av undersökningsområdet ovan) också kan vara förorenat med bekämpningsmedel.

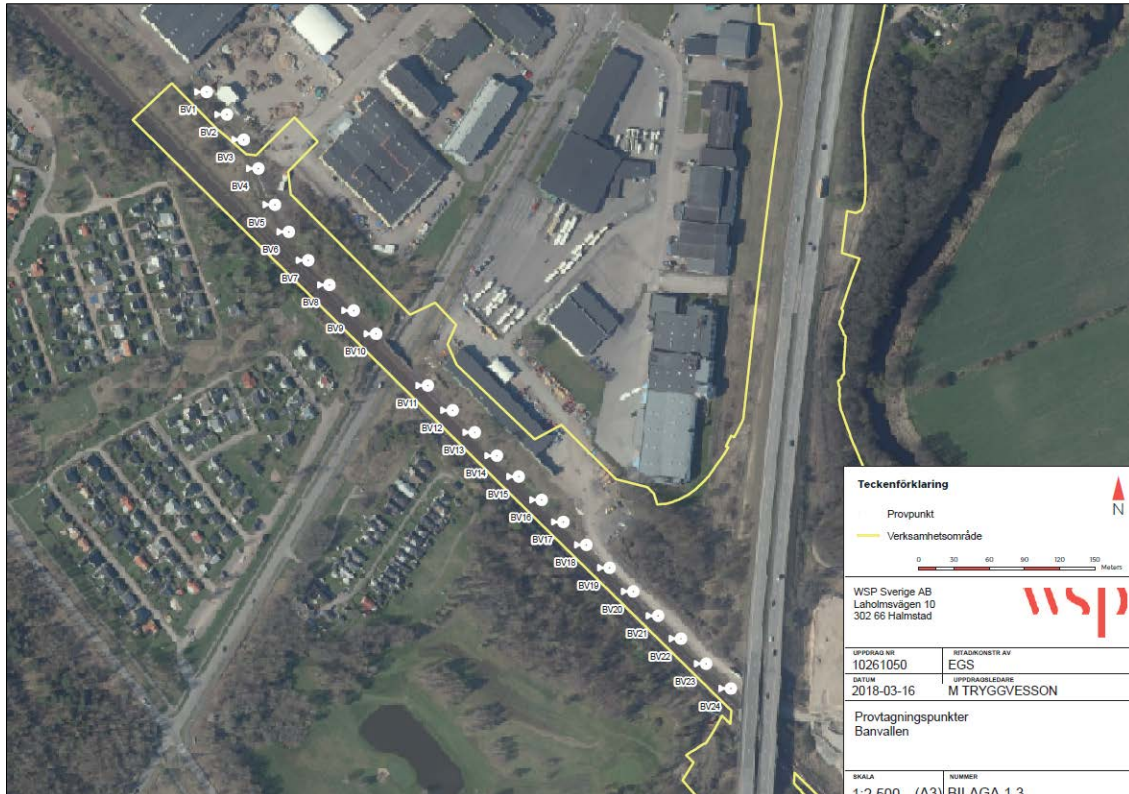
Figur 7. Borrpunkter längs VKB i den östra delen av etapp 1, Södra infarten.

Vid borrhningen noterades ingen förorening eller spår av avfall. Grundvatten påträffades på en knapp meter under markytan. Av 20 metallanalyser påträffades förhöjda metallhalter över KM i enbart fyra punkter, vara tre avseende arsenik över MKM (max 49 mg/kg TS). I tio av punkterna påträffades PAH halter över KM. Slutsatsen av detta är att föroreningsgraden i de undersökta punkterna i allmänhet är låg men att det lokalt kan förekomma förhöjda arsenikhalter, sannolikt från impregnerade slipers.

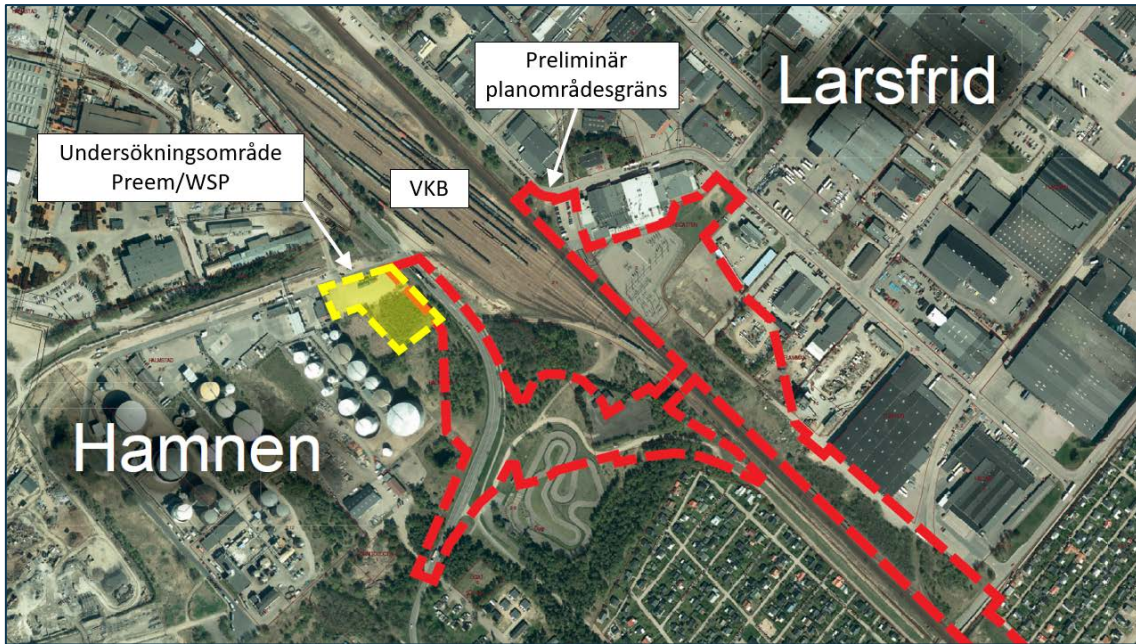
Figur 8. Undersökningsområde vid fd oljedepåområde med en 13 000 m³ cistern.

Den dominerande jordarten på fastigheten utgörs av sand. Inga synliga indikationer på förorening noterades i fält. Av totalt 50 jordprover analyserades 5 med avseende på metaller och 9 med avseende på PAH, BTEX samt fraktionerade alifater och aromater. Analysresultat från samtliga prov som analyserats visade på halter under Naturvårdsverkets generella riktvärde för känslig markanvändning, KM. Grundvattenprov analyserades med avseende på PAH, BTEX samt fraktionerade alifater och aromater. Analysresultat från samtliga prov visade på halter under rapporteringsgränserna för analysmetoden.

Utifrån undersökningsresultaten drogs slutsatsen att den historiska lagringen av petroleumprodukter inte förorsakat någon markförorening inom området. Någon påverkan av tidigare verksamhet på det preliminära planområdet förefaller därmed inte heller trolig.

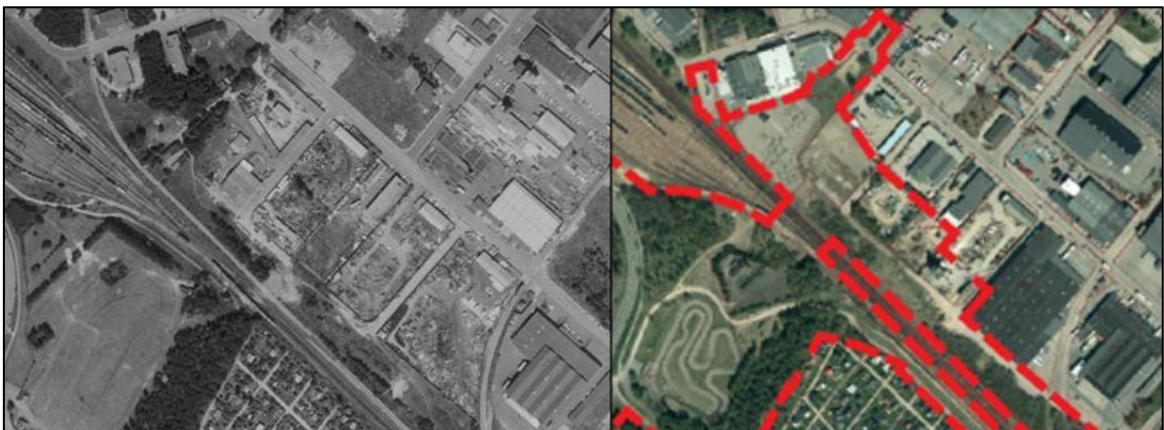
- I den nordöstra delen av planområdet förekommer sannolikt dels förorening i själva utfyllnadsmassorna, dels förorening orsakad av den industriella verksamheten, t ex skrothantering, avfallslagring. Av Figur 9 framgår att det historiskt verkar förekommit omfattande verksamhet i området. Föroreningen utgörs primärt av metaller, oljor och lösningsmedel och är i huvudsak koncentrerad till den översta 1-2 m av jordprofilen. Där flytande avfall eller bränsle hanterats på samma plats under lång tid kan förorening lokalt trängt djupare. Det har dock inte framkommit uppgifter om verksamhet som använt klorerade lösningsmedel så som trikloretylen (TCE) eller perkloretylen (PCE). Om dessa ämnen släpps ut i mark kan de förorsaka omfattande skada där undersökning och sanering kan bli både komplicerad och dyr.

Figur 9. Flygbilder över planområdets norra del, dels en historisk flygbild från 1960-talet, dels en modern flygbild med planområdet inlagt.
