HALMSTAD

Kv Experten nr 8

Danströmsgatan 5

Antikvarisk förundersökning
med förslag till detaljplanebestämmelser

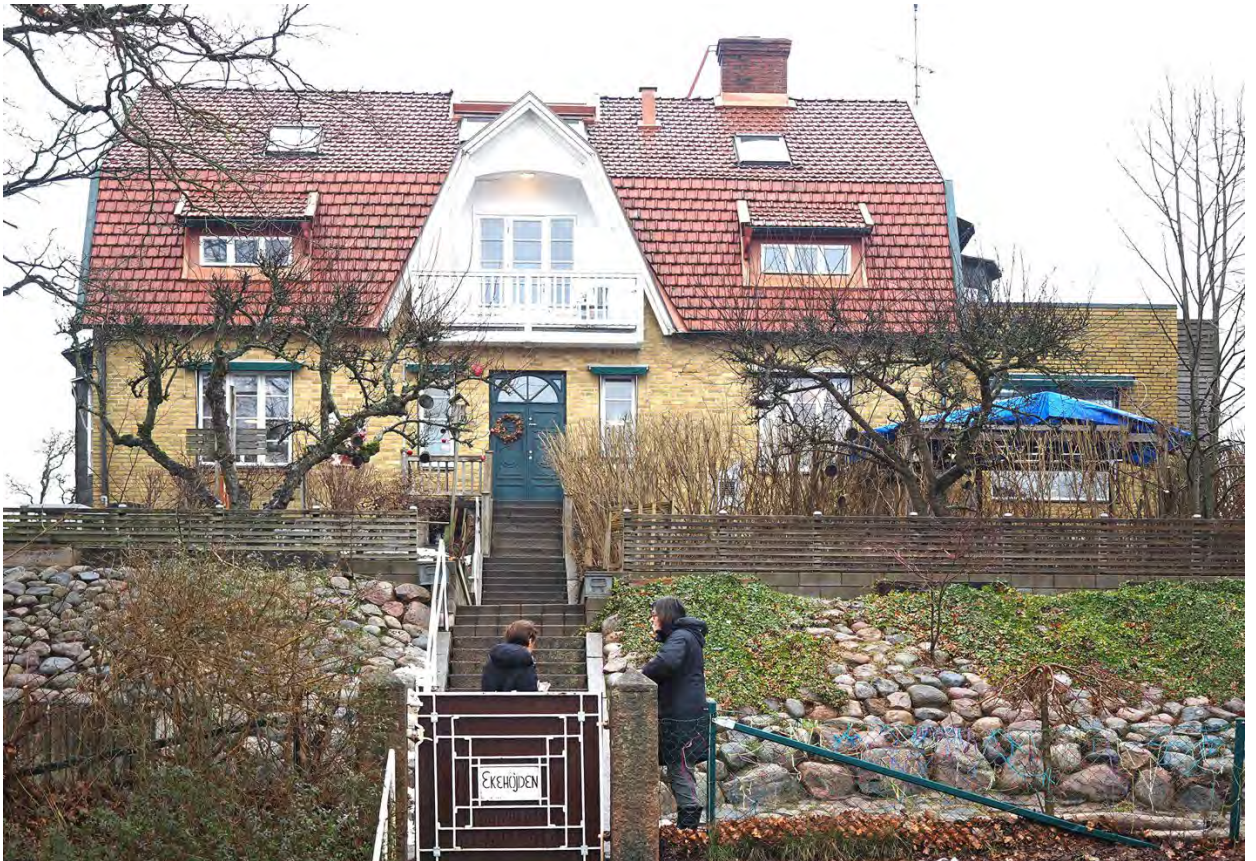
Fasad mot trädgård.

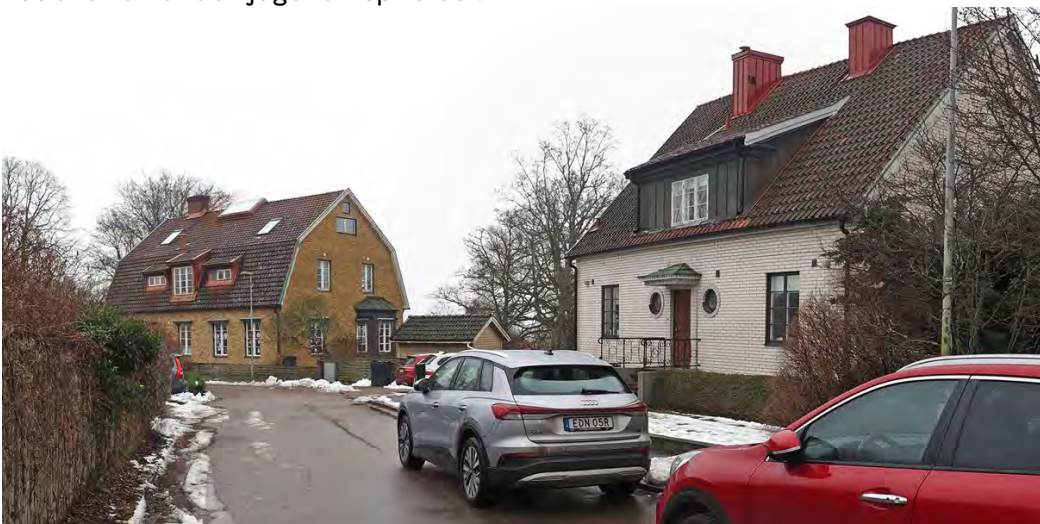
Villor nära inpå gatuliv, rumsbildande för stadsrummet. Experten 8 till vänster.

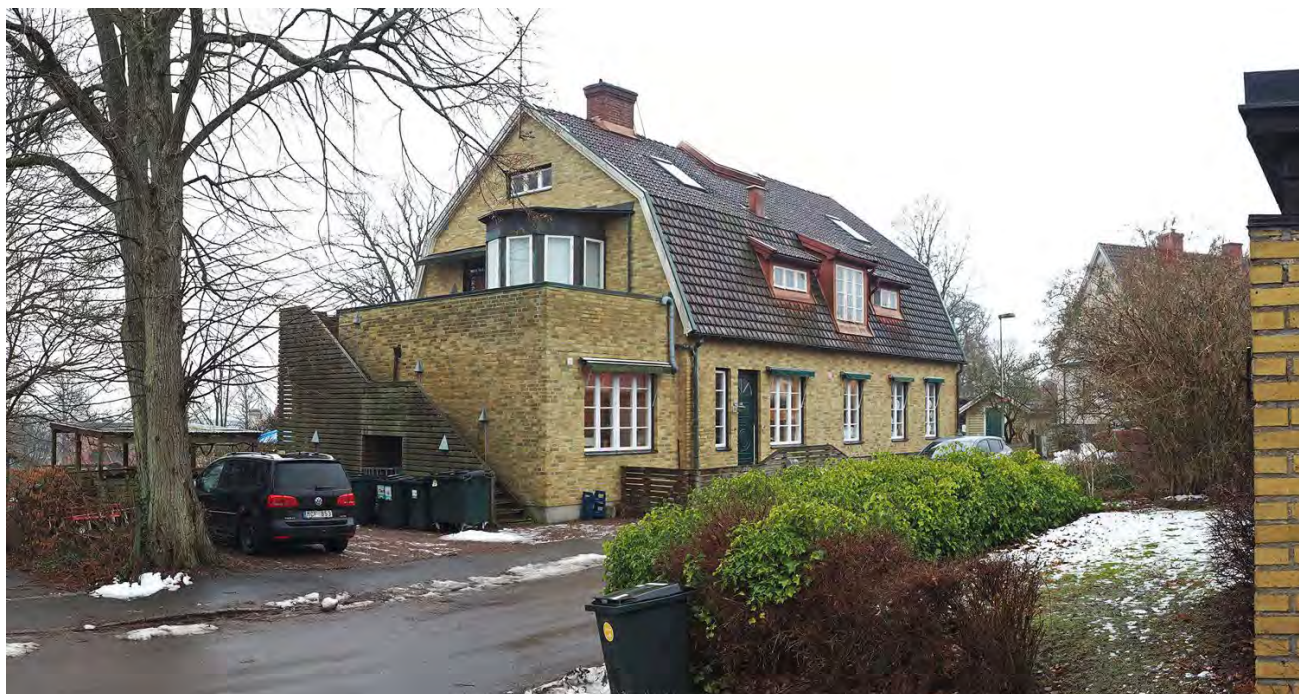
Experten 8, i förgrunden tillbyggnaden med terrass och senare tillkommen trappa.

En inklädd trappa i tryckimpregnerat virke leder upp till tillbyggnadens terrass. Denna trappa finns ej med på bygglovsritning för tillbyggnad; har alltså tillkommit senare. Från terrassen en separat entrédörr in till övre våningsplanet.

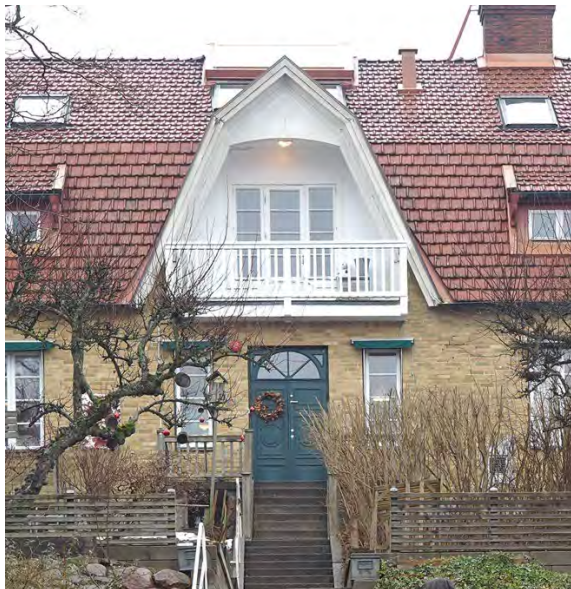
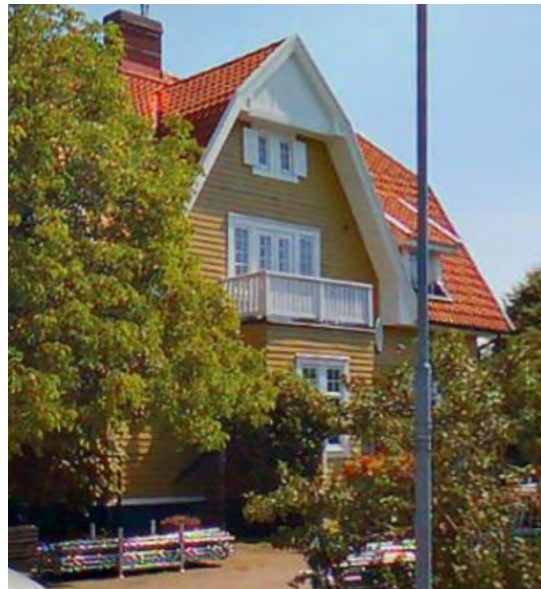
Byggnaden har en rektangulär planform. Mot trädgården är långsidans mittaxel tydligt markerad med en från fasadliv något indragen frontespis med tillhörande balkong. Frontespisens valmade tak har taktassar och snickerier som inte återfinns någon annanstans på byggnaden. Fasadytor på balkongen i vitmålat trä. Under balkongen en veranda med trappa ned till trädgården. Frontespisens och balkongens ovan nämnda tak- och trädetaljer visar på släktskap med närliggande Drabanten 8, en välbevarad villa i nationalromantisk stil (se jämförande foton).

Frontespis, tak och balkong mot trädgård har likheter med motsvarande på Drabanten 8 (höger).

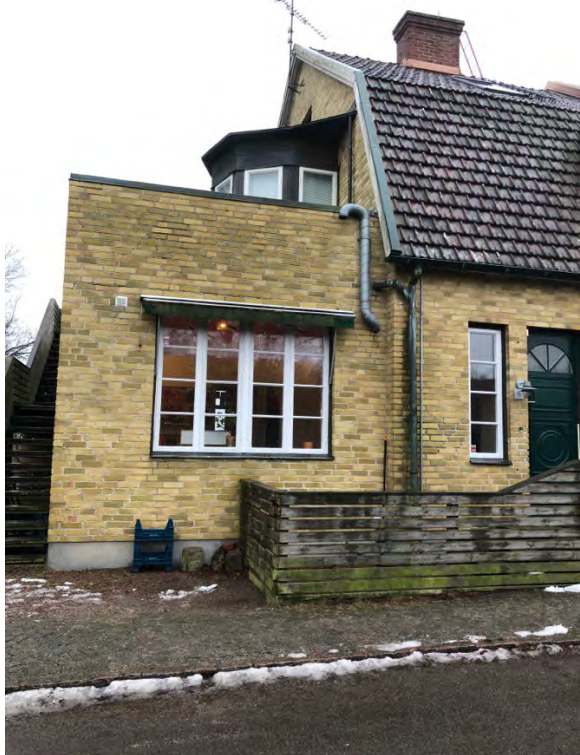
Tillbyggnaden i nordost har tre plan (källare, entréplan, terrass och burspråk på plan 2) och tillkom enligt uppgift då behov av bibliotek uppstod för tidigare fastighetsägaren, doktor Laurells, 15 000 böcker.

Tillbyggnad 1939.

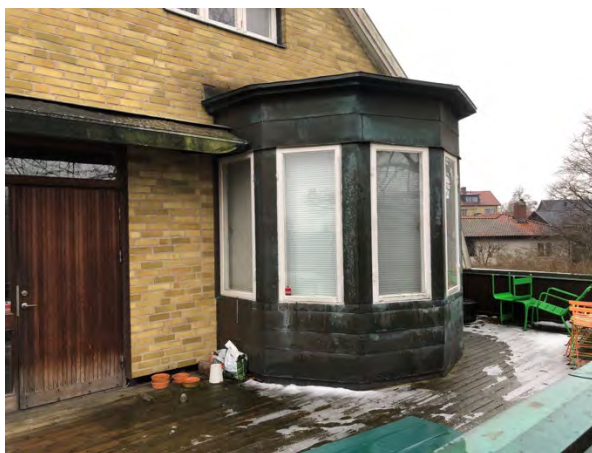
Fönster förmodligen original och i gott skick förutom i takkupor. Undantaget nytt perspektivfönster i aluminium på tillbyggnad mot trädgård och även nya fönster i burspråk på tillbyggnadens terrass. Dessa var ursprungligen spröjsade lika övriga fönster.

Större burspråk på plan 2 mot nordväst, sexsidigt, tillkom i samband med tillbyggnad 1939.

Båda burspråk klädda med kopparplåt.

Burspråk på tillbyggnadens takterrass.

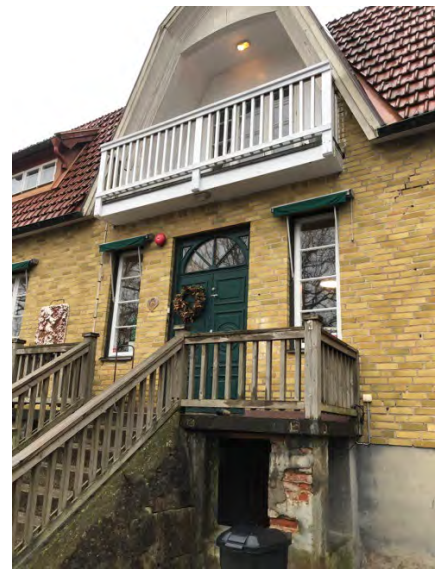
Veranda på trädgårdssidan.

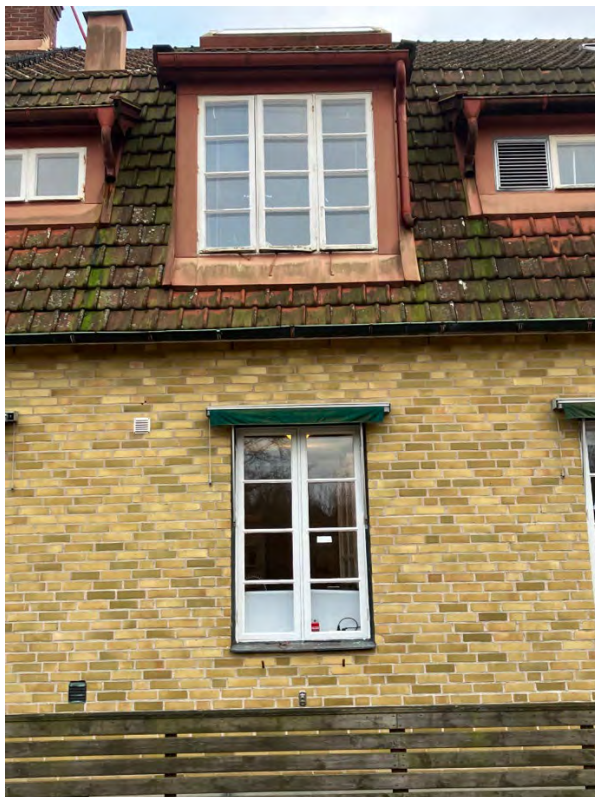
På gatusidan en större centriskt placerad kupa och två mindre kupor, symmetriskt placerade. På gårdssida två symmetriskt placerade mindre kupor. Samtliga kupor i nedre takfall. På gatu- och gårdssida centriskt placerade större takfönster, högt upp på övre takfall och som möts övernock. I övre takfall även nedfällda takfönster, symmetriskt placerade, två st mot gatusida, tre st mot gård.

Mittparti gatufasad.

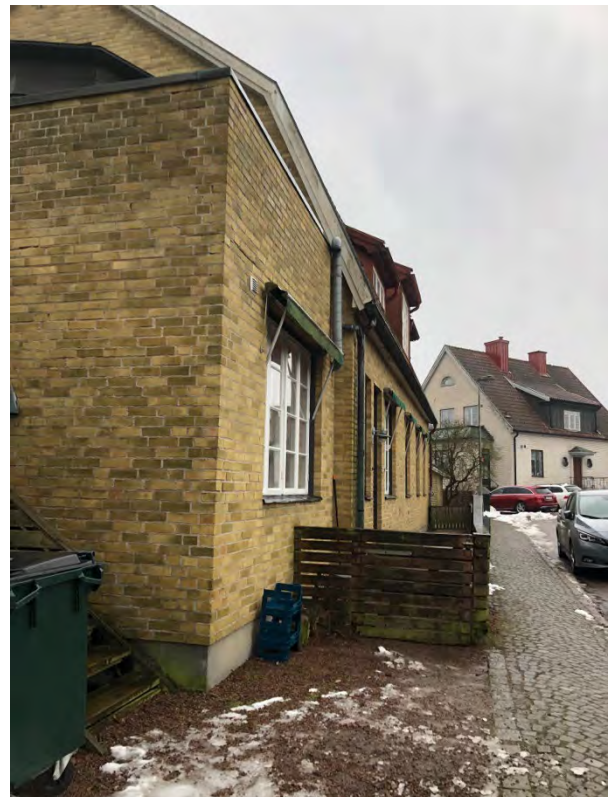
Trästaket mot gata

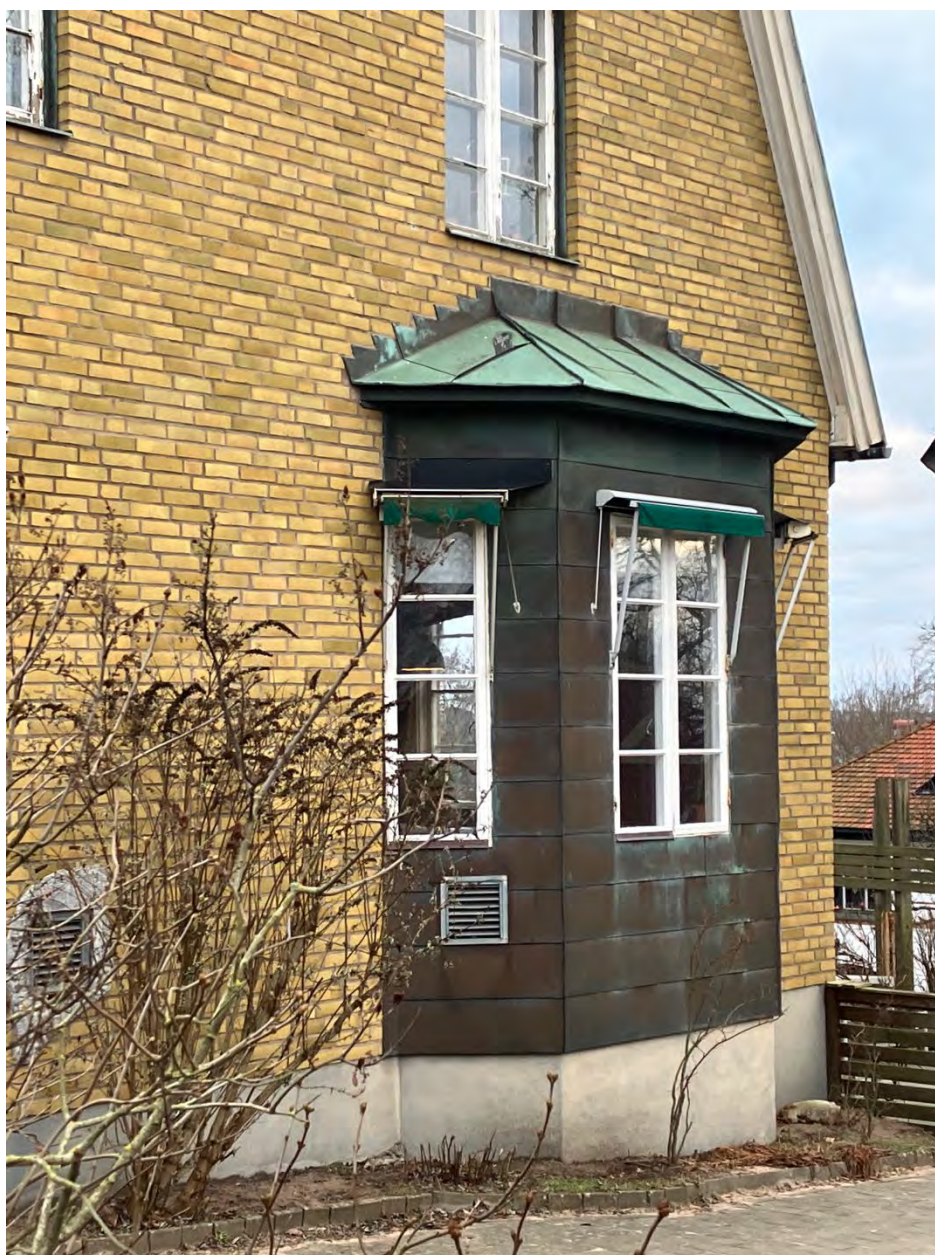
Att tegelinklädnad tillkommit i efterhand syns även tydligt på plats, dels genom yttertaketets korta takutsprång och även det ursprungliga burspråkets i fasaden något insjunkna placering.

Burspråk mot sydost, tresidigt (förmodligen ursprungligt).

.Ursprungligt burspråk, gavel sydväst.
