NATURCENTRUM AB

SÖDRA INFARTEN HALMSTAD

NATURVÄRDESINVENTERING
OCH ÖVERSIKTLIG
KONSEKVENSBESKRIVNING

PÅ UPPDRAG AV
HALMSTADS KOMMUN
SAMMANSTÄLLT 2015-01-19

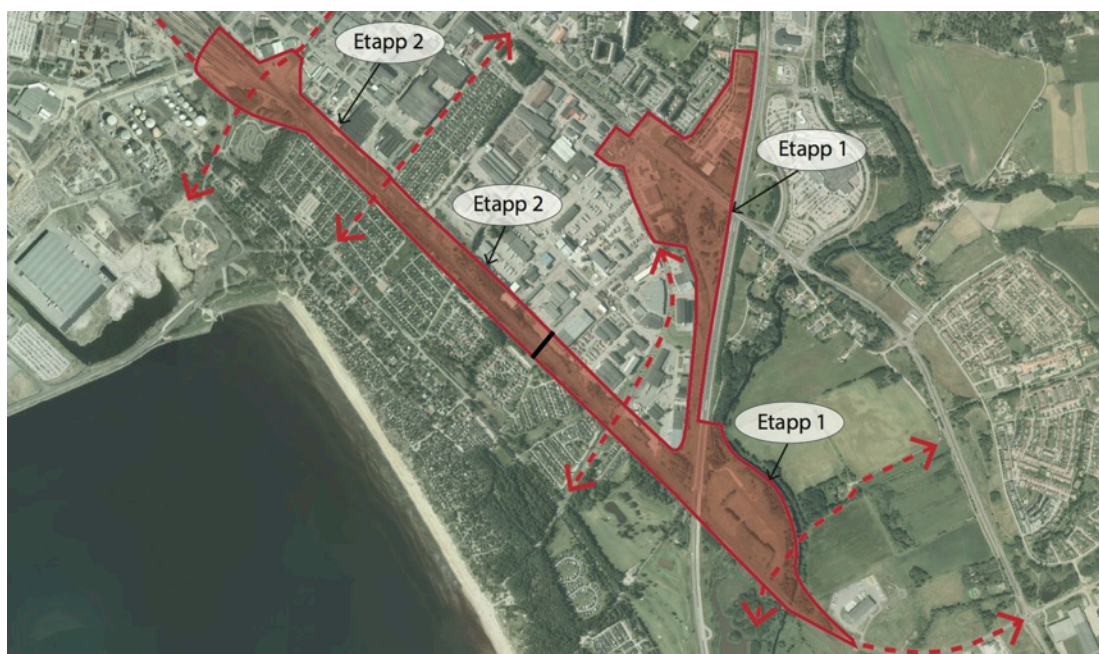
Figur 1. Inventeringsområdet är markerat med rött.

Det område som undersökts 2014 sträcker sig utmed järnvägen, från banområdet inne i Halmstad till strax öster om passagen av Fylleån, samt även i anslutning till befintlig väg E6 med tillhörande trafikplats (Figur 1). Underlagsmaterial har främst inhämtats från länsstyrelsen och skogsstyrelsen. Uttag från ArtDatabanken finns med alla observationer rapporterade till och med 2014-10-08. Inventeringen 2014 har genomförts av Andreas Malmqvist (land) och Jens Morin (vatten).

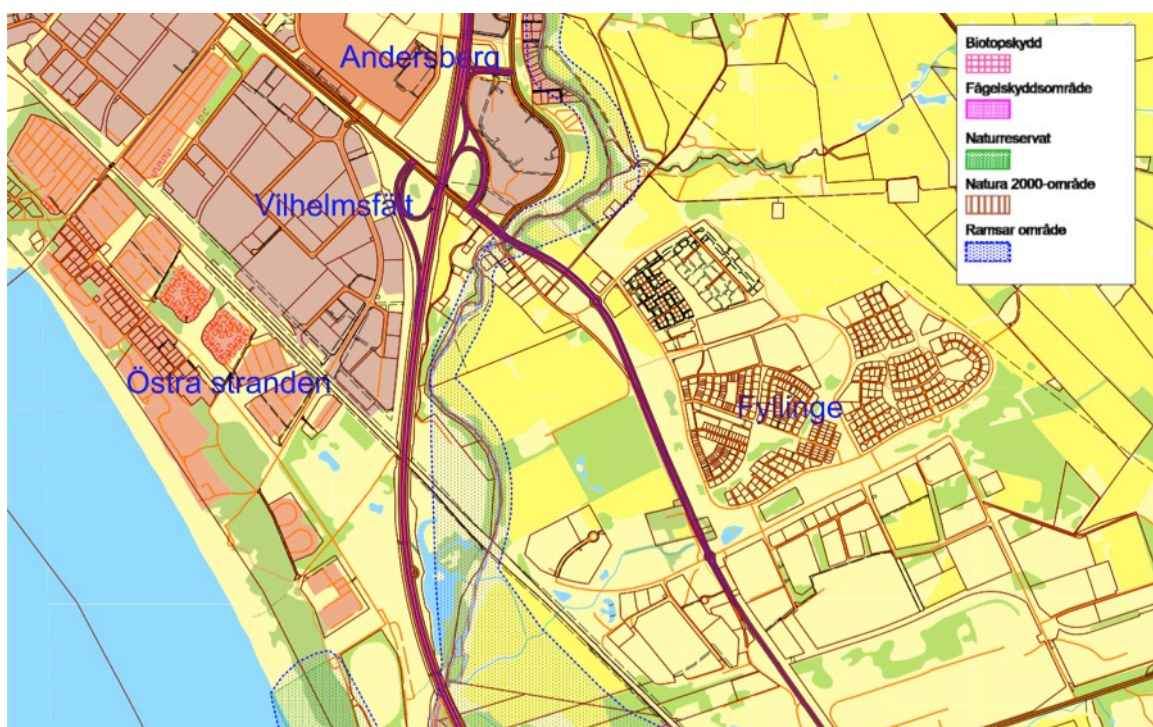
Figur 3 och 4. Områden med skydd enligt miljöbalken eller som har annat särskilt förordnande i närheten av utredningsområdet.

Inom eller i direkt närhet till inventeringsområdet finns ytterligare områden med skydd enligt miljöbalken eller som har annat särskilt förordnande (Figur 3 och 4, kartor från Halmstads kommun). Dessa har inte undersökts närmare men uppgifter från ArtDatabanken och andra källor visar att rödlistade arter och andra skyddsvärda arter förekommer.

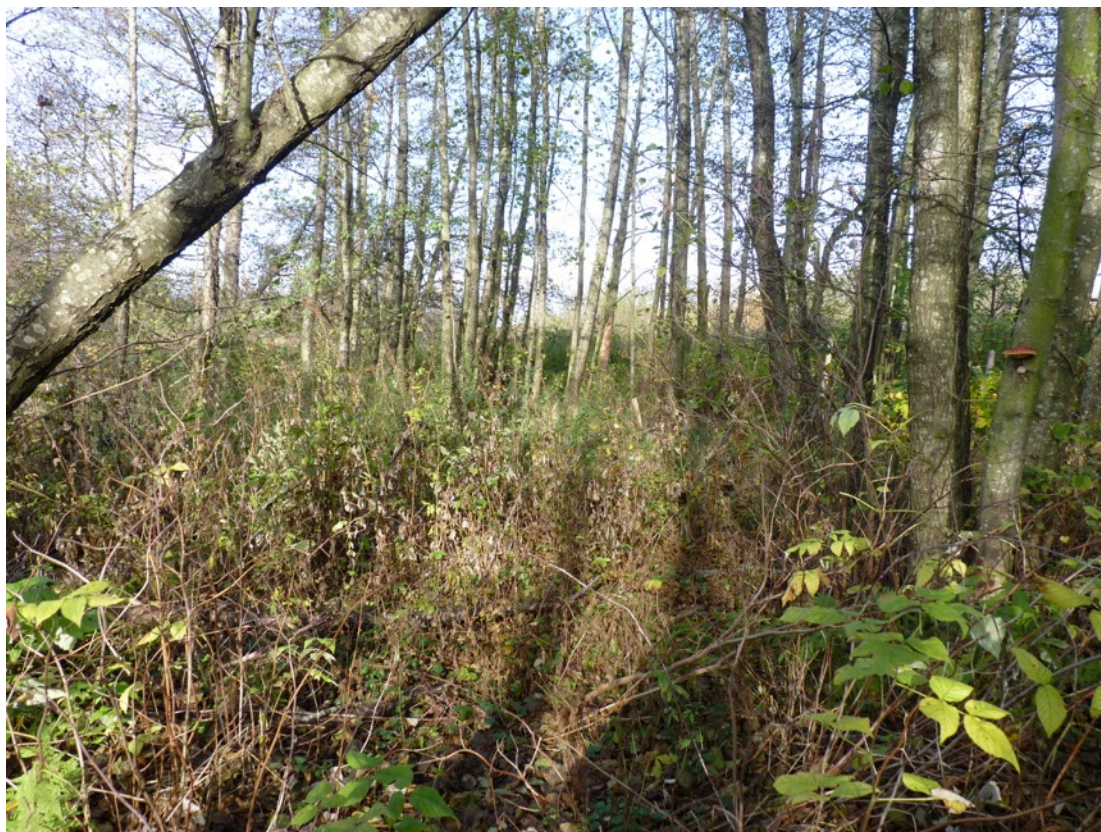
1. Alsumpskog

Norr om banvallen ligger denna lilla alsumpskog med videsnår. Marken är fläckvis blöt med stående vatten. I fältskiktet finns bland annat nässlor, älggräs och nejlikrot. Det finns gott om multnande ved där huvuddelen idag är tämligen klen, sannolikt på grund av att träden är tämligen unga. Objektets värde är främst knutet till den multnande veden vilken är viktig för många vedlevande arter. Det finns också ett värde som födosöks- och häckningslokal för fåglar och sannolikt också för groddjur.

Vägen kommer att gå genom objektet södra del. Den delen kommer helt att tas i anspråk av väg. Detta kommer innebära förlust av sumpskogsmiljö och strukturer som multnande ved samt hydrologisk påverkan på omgivande mark vilket i sin tur påverkar floran och faunan i objektet.

Minimera intrånget så mycket som möjligt och undvik i möjligaste mån att påverka de blöta partierna genom exploatering eller dränering.

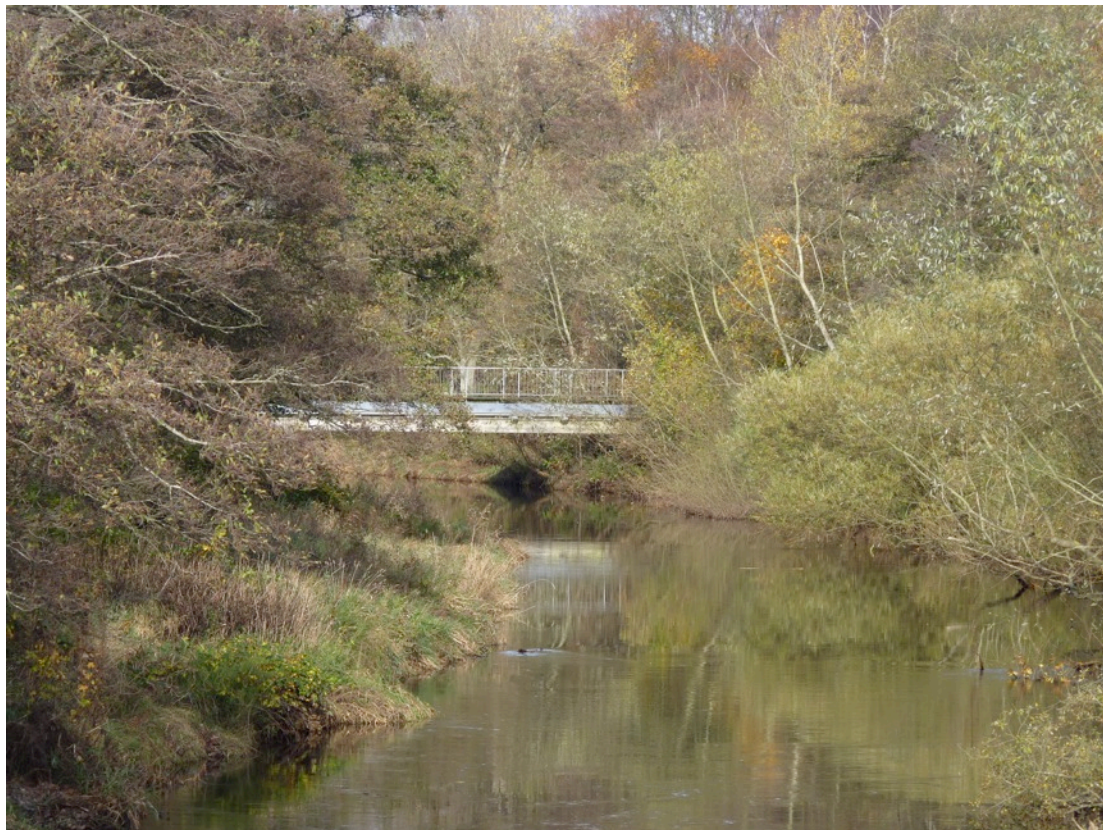
2. Natura 2000-området Fylleån med omgivning

Fylleån är ett varierat och till stora delar oreglerat vattendrag som har sina källflöden på Småländska höglandet. Natura 2000-området Fylleån (SE0510132) ingår i det europeiska nätverket Natura 2000 av skyddade naturområden, som ett särskilt bevarandeområde (SCI-område) enligt Rådets direktiv 92/43/EEG om bevarande av livsmiljöer samt vilda djur och växter enligt habitatdirektivet. Fylleån är även klassat som ett Ramsar-område (convention on wetlands) och utgör riksintresse för såväl naturvård som friluftsliv. Fylleån är ett nationellt särskilt värdefullt vattendrag enligt Naturvårdsverket och Fiskeriverket (Havs- och Vattenmyndigheten – Databas).

En bilväg samt två gång-/cykelvägar planeras korsa Fylleån sydost om Halmstad där även en befintlig och en äldre järnvägsbro korsar ån. För vidare beskrivning och översiktlig konsekvensbeskrivning se fördjupad del längre fram i rapporten.

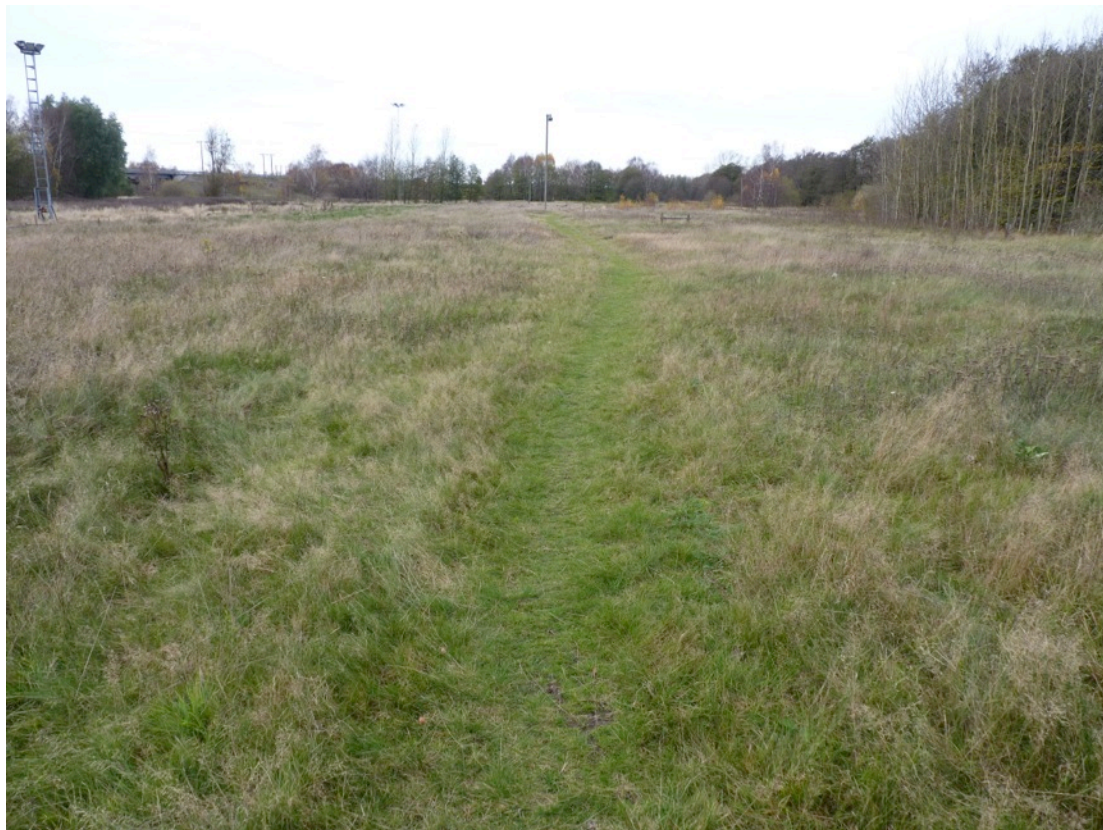
3. Sandmarker vid fd brukshundklubben

Sandiga och blomrika marker vid fd brukshundklubben, strax väster om Fylleån. De mest värdefulla delarna finns i de sydligaste två tredjedelarna av objektet. Här växer sandmarksarter som fältmalört och harklöver samt stora mängder rotfibbla. Den sandrika jordmånen tillsammans med blomrikedomen ger goda förutsättningar för en rik insektsfauna. I denna typ av sandmiljöer finns potential för flera skyddsvärda arter.

De norra delarna av objektet kommer att tas i anspråk av trafikplats/väg och GC-väg. Detta kommer innebära viss förlust av en del arters livsmiljö vilket i sin tur kan ge negativa effekter på florans och faunan i området med minskade lokala populationer och biologisk mångfald som följd. De mest värdefulla delarna längre söderut berörs i mindre omfattning av en GC-väg.

För att kompensera förlusten av sandmarkshabitatet kan angränsande mer igenväxta ytor, vägslänter mm utnyttjas för att skapa liknande miljöer med solbelysta, blomrika marker med blottad sand med i första hand goda förutsättningar för sandmarkslevande insekter och växter.

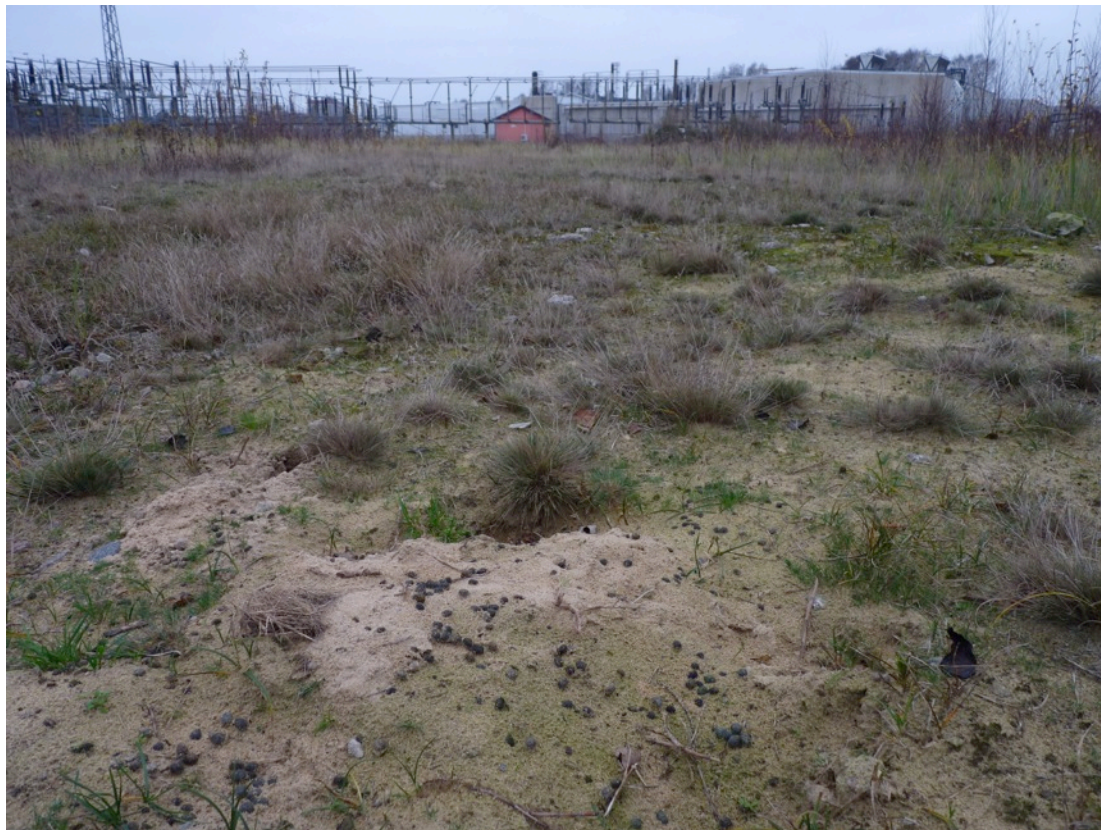
4. Sandmarker vid transformatorstationen

Sandiga och glest bevuxna marker i anslutning till en transformatorstation. I fältskiktet finns sandmarksarter som sandstarr, fältmalört, borsttåtel och olika ärtväxter. I denna typ av sandmiljöer finns potential för flera skyddsvärda arter.

I östra delen, utmed rester av en tidigare väg är marken stenigare och florán mer trivial men i denna del har larver av den mycket sällsynta fjärilen knyttingsäckmal (VU) hittats 2011 (Artportalen). Knyttingsäckmalen omfattas av ett åtgärdsprogram (Karlsson, Larsson, och Björklund 2011). Arten finns enligt programmet på "*drygt 5 förekomstlokaler*" i landet. Knyttingsäckmalen och dess värdväxt förekommer i tidigare successioner och gynnas därför av upprepad markstörning (Jan-Olov Björklund, författare av artens åtgärdsprogram, muntligen). Förekomsten i objektet är med största sannolikhet ett resultat av tidigare exploatering och markstörning. Arten är även uppgiven från Västervallavägen i Halmstad och den förekommer troligen på fler lokaler i trakten eftersom liknande miljö samt värdväxten knytling förekommer på flera platser i Halmstad (Jan-Olov Björklund muntligen). Jan-Olov Björklund säger dessutom att arten sannolikt är generellt förbisedd och att flera nya lokaler har hittats de senaste åren, även nya landskapsfynd. Andra rödlistade sandmarksinsekter har observerats i närområdet (Objekt 5).

Delar av området, bland annat partiet med rapporterad förekomst av knyttingsäckmal, kommer att drabbas av biotopförlust samtidigt som ny exploatering kan innebära att nya och mer lämpliga sandmarksmiljöer, exempelvis sandiga vägslänter skapas. Att helt lämna området orört kommer å andra sidan leda till igenväxning och därmed olämpliga

förutsättningar för både knytling och knyttingsäckmal (Jan-Olov Björklund muntligen). Området kan redan idag vara olämpligt. Den öppna ytan i väster med borsttåtel mfl växter undantas exploatering i detta skede enligt de planer som nu finns.

Bevara så mycket som möjligt av de sandiga miljöerna samt skapa liknande miljöer med solbelysta, blomrika marker med blottad sand med i första hand goda förutsättningar för sandmarkslevande insekter och växter i angränsande marker. Detta kan lämpligen göras i detaljplanen tillsammans med andra angränsande sandmarksmiljöer och med beskrivning av lämplig skötsel. Lämna sandiga vägslänter och skärningar utan insådd för en naturlig etablering av sandmarkslevande flora och fauna.

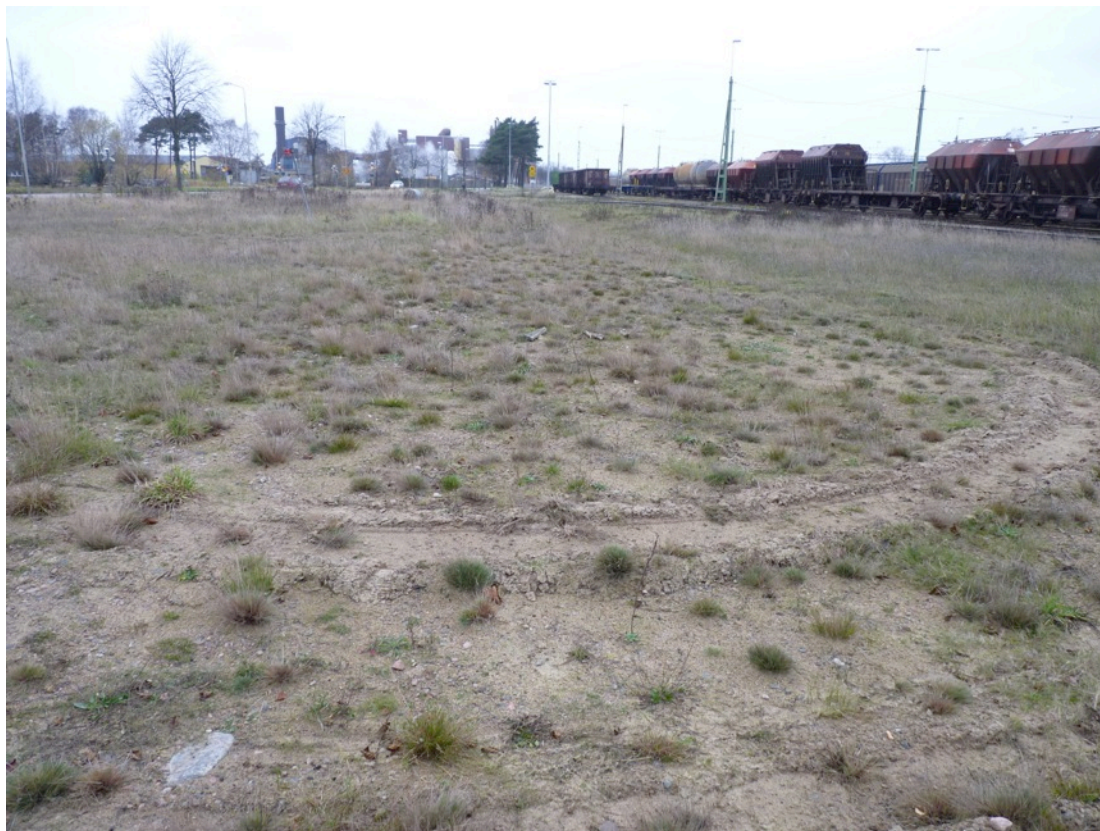
5. Sandmarker söder om bangården

Sandiga och "störda" marker strax söder om rangerbangården. Floran inom objektet är rik på sandmarksarter som sandstarr, fältmalört, monke, harklöver och borsttåtel. Den blottade sanden samt pollen- och nektarresurserna ger goda förutsättningar för bland annat ovanliga sandmarkslevande insekter. Sällsynta arter av gaddsteklar har observerats i området (Staffan Bengtsson, Halmstad, muntligen).

En mindre del av objektet kommer att tas i anspråk av trafikplats/väg och GC-väg. Detta kommer innebära viss förlust av värdefull naturmiljö. Beroende på omfattningen finns en risk att kvarlämnade ytor, med bland annat mindre pollen- och nektarresurser, är för små för att upprätthålla livskraftiga populationer av mer krävande sandmarksinsekter. Detta innebär negativa effekter på florans och faunan i området med minskade lokala populationer som följd.

Bevara så mycket som möjligt av de sandiga miljöerna samt om möjligt nyskapa sandiga miljöer i samband med exploateringen. Detta kan lämpligen göras i detaljplanen tillsammans med andra angränsande sandmarksmiljöer och med beskrivning av lämplig skötsel. Lämna sandiga väglänther och skärningar utan insädd för en naturlig etablering av sandmarkslevande flora och fauna.

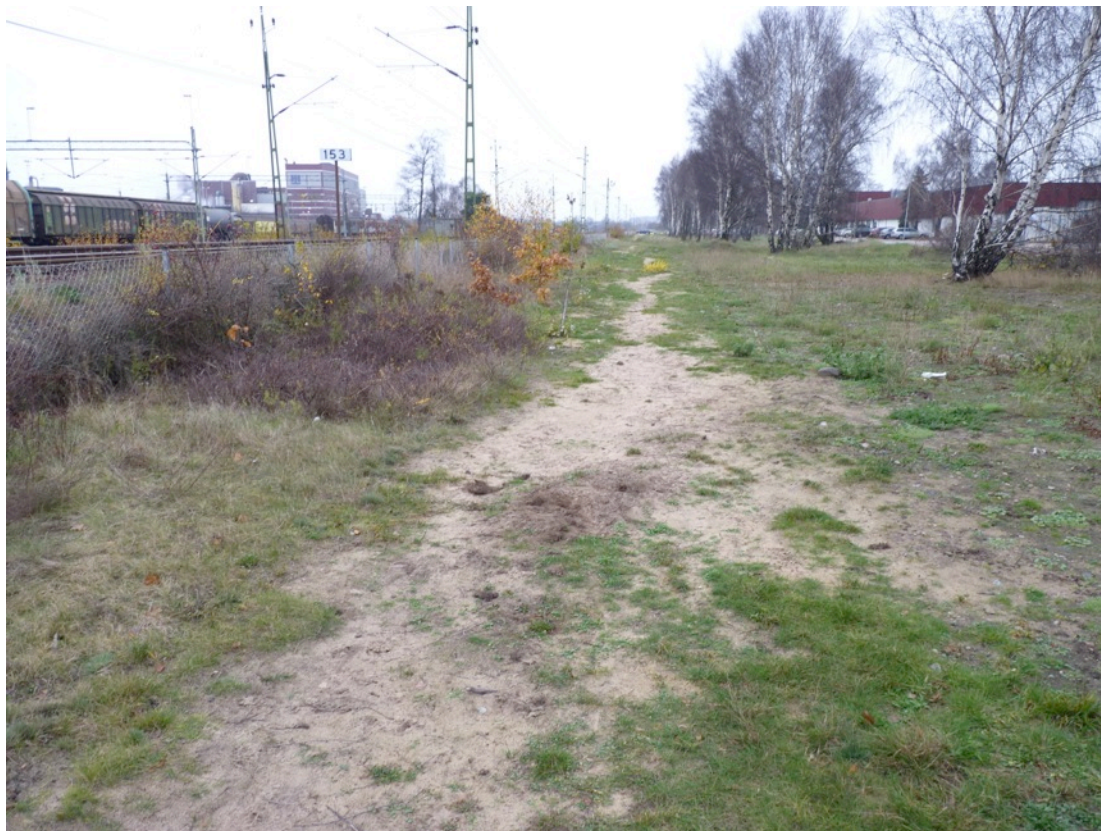
6. Sandigt gångstråk norr om bangården

Mindre gångstråk med sandmiljö. Här växer bland annat fältmalört, sandstarr och borsttåtel. Sandmiljön hålls sannolikt öppet genom tramp från passerande människor. I

denna typ av sandmiljöer med blottad sand finns potential för flera skyddsvärda arter. Rödlistade sandmarksinsekter har observerats i närområdet (Objekt 5).

Ingen påverkan. Samtliga föreslagna vägdragningar ligger utanför aktuellt objekt.

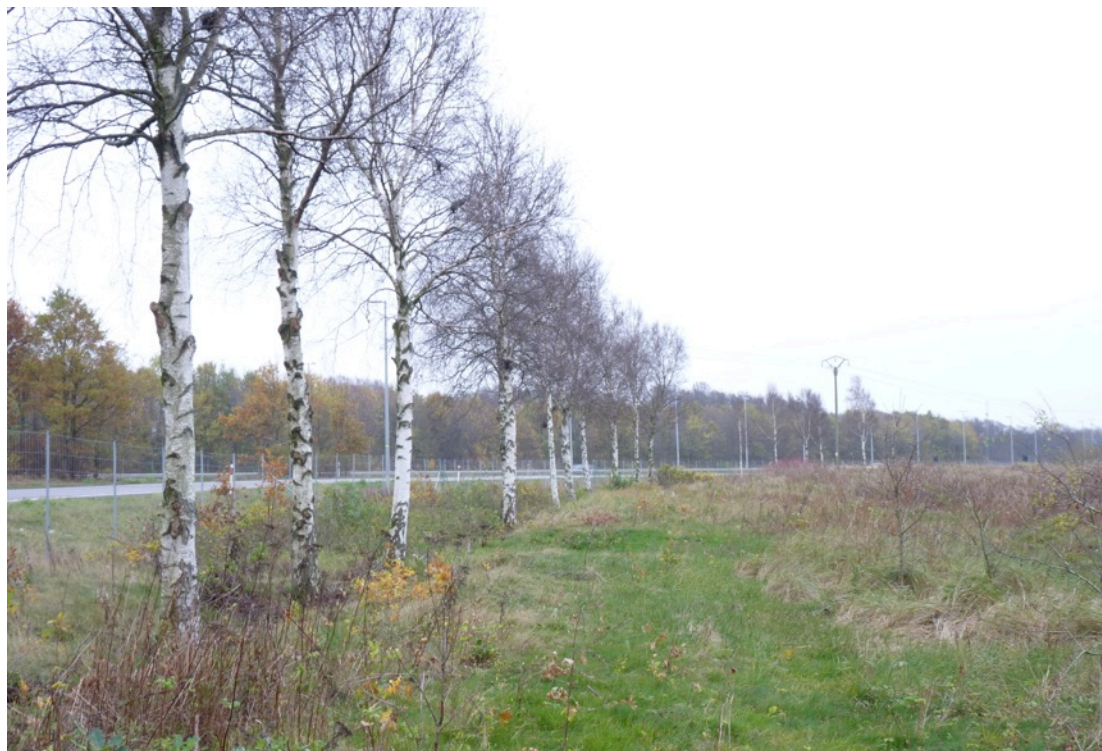
7. Björkallé väster om E6/E20

Björkallé som omfattar cirka 15 träd med en ålder av uppskattningsvis 50 år. Träden har möjligen ett värde för vedlevande insekter, svampar och fåglar. Träden uppfyller sannolikt kravet för generellt biotopskydd enligt 7 kapitlet 11 § miljöbalken. Åtgärder som kan skada naturmiljön inom ett biotopskyddsområde kräver ansökan om dispens. Allén bedöms vara på gränsen för att uppfylla kravet som klass 3-objekt.

Ingen påverkan. Samtliga föreslagna vägdragningar ligger utanför aktuellt objekt.

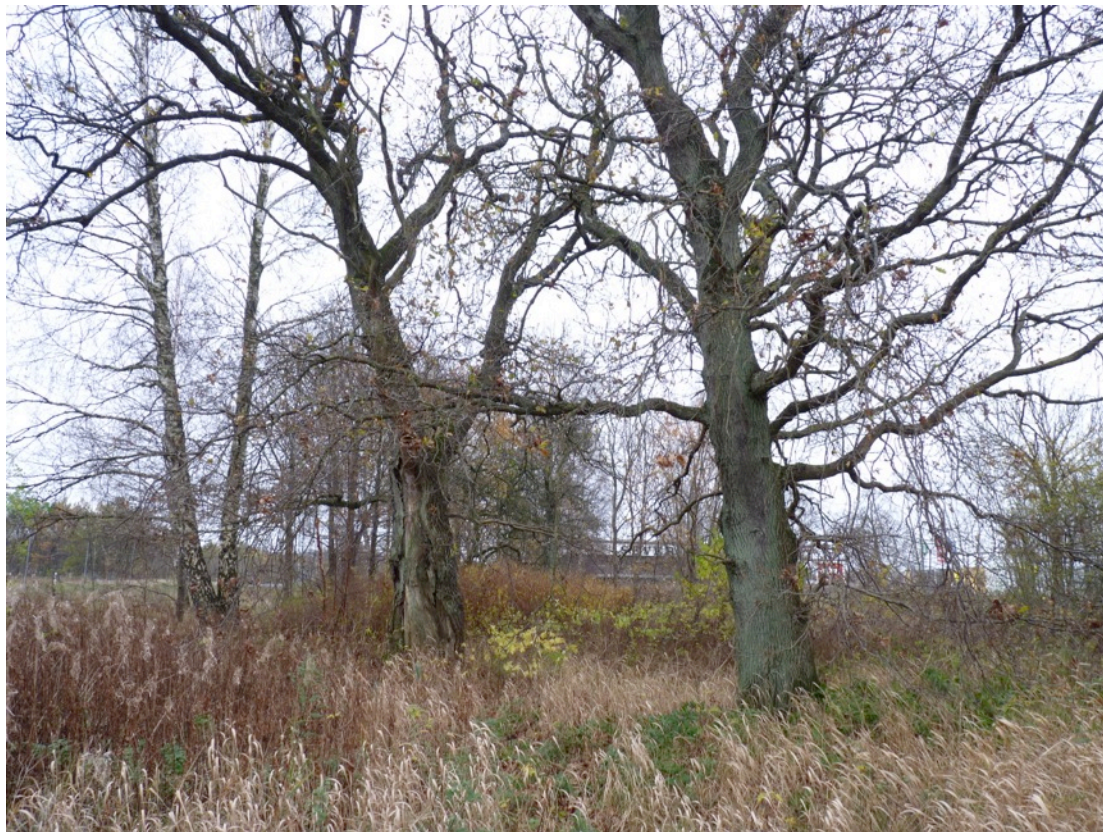
8. Äldre ekar

Ett par äldre och tämligen vidkroniga ekar står strax väster om E6/E20. Ett av träden är skadat med en stor yta blottad ved på stammen. Det finns förvånansvärt få insektsangrepp i det skadade trädet vilket möjligen indikerar att det är relativt ont om vedlevande insekter i omgivningarna. Äldre ekar har dock ofta ett stort värde för en lång rad organismer.

Sannolikt ingen påverkan. Samtliga föreslagna vägdragningar, i detta fall en GC-väg, ligger strax utanför aktuellt objekt.

Värna och friställ vid behov den gamla eken samt gärna andra ekar i närheten.

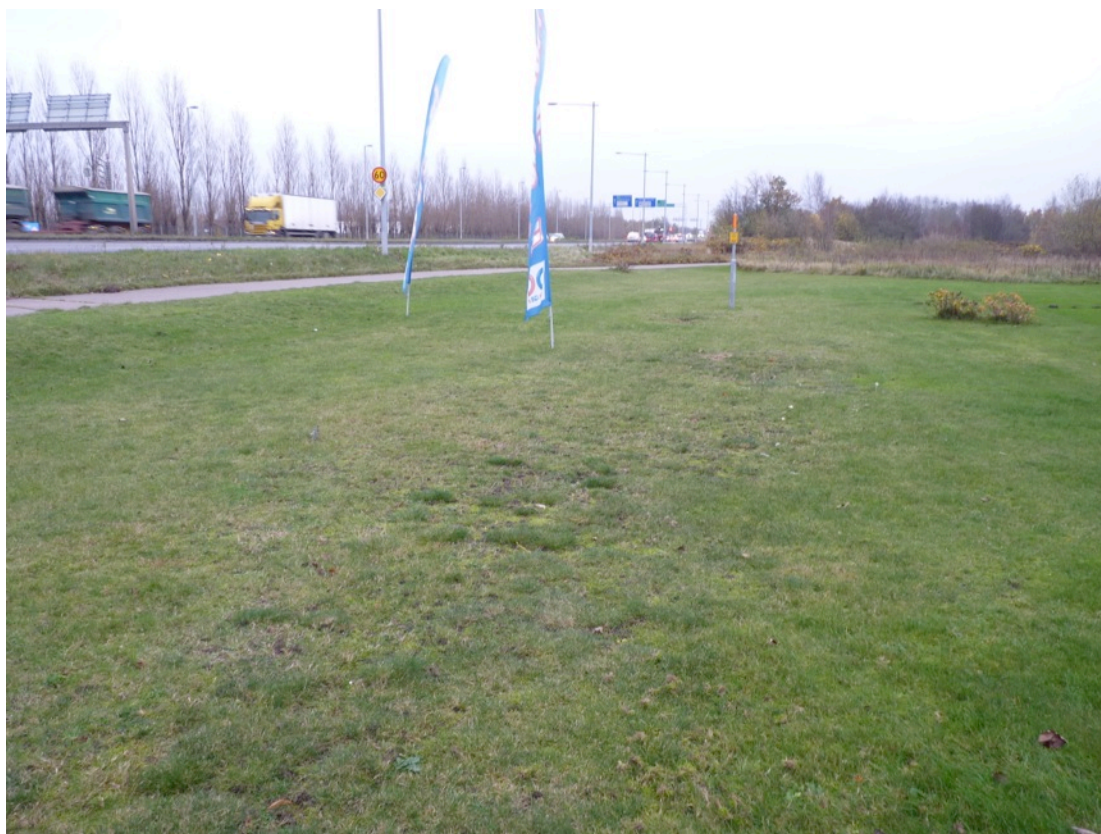
10. Gräsmark vid OKQ8

Liten sandig gräsyta där en befintlig GC-väg går i västra kanten. I gräsytan förekommer bland annat flera arter ängssvampar. Ingen av de noterade arterna är rödlistade men vissa indikerar både ett egenvärde (som mindre allmänna) och de är indikatorer på gräsmarker som kan hysa andra skyddsvärda arter. Området kan även vara av värde för sandmarkslevande insekter.

Ingen påverkan. Samtliga föreslagna vägdragningar ligger utanför aktuellt objekt.

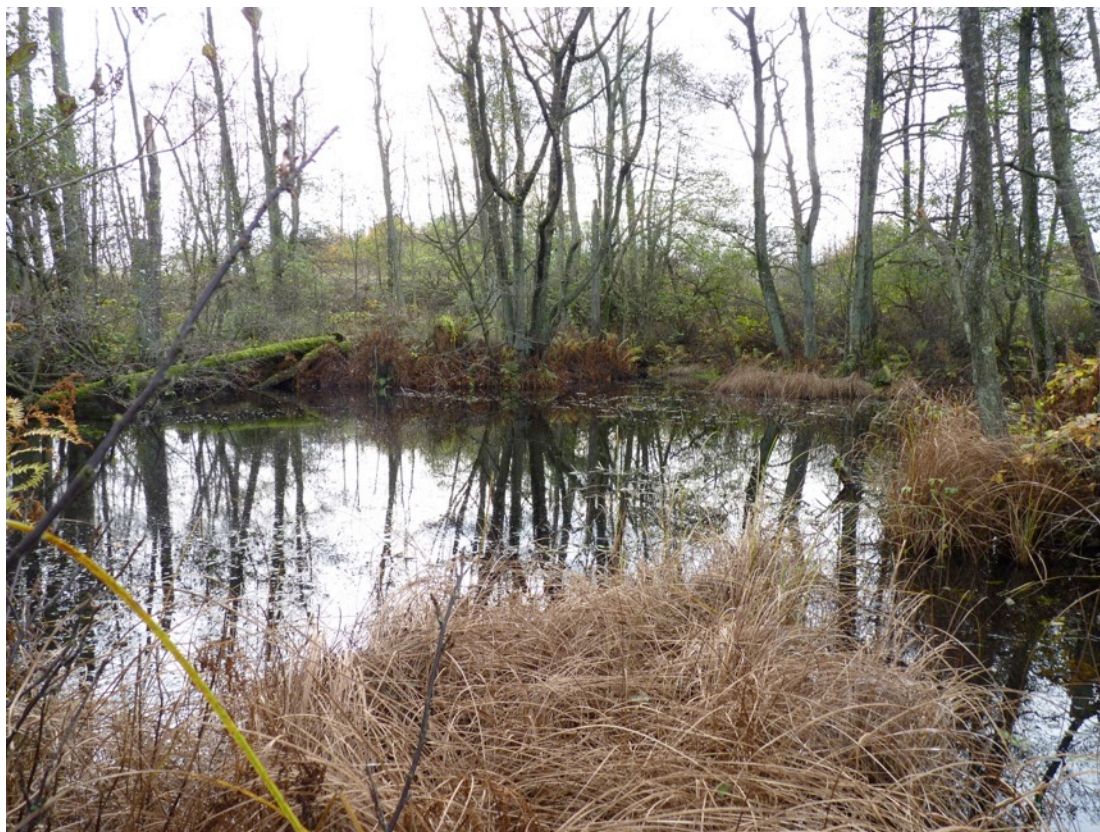
Figur 7. Dammar på västra stranden av Fylleån, strax norr om den planerade passagen.

Vid t.ex gjutning eller grumling av vattnet kan skador uppstå på lekbottnar, fiskyngel och bottenfauna längre nedströms. Under byggskedet kan även buller från arbetsmaskiner innebära negativ påverkan på faunan i området. Viss ökad besöksbesök kommer även att ske av själva vattendraget och därmed av Natura 2000-biotopen *Vattendrag med flytbladsvegetation eller akvatiska mossor (3260)*.

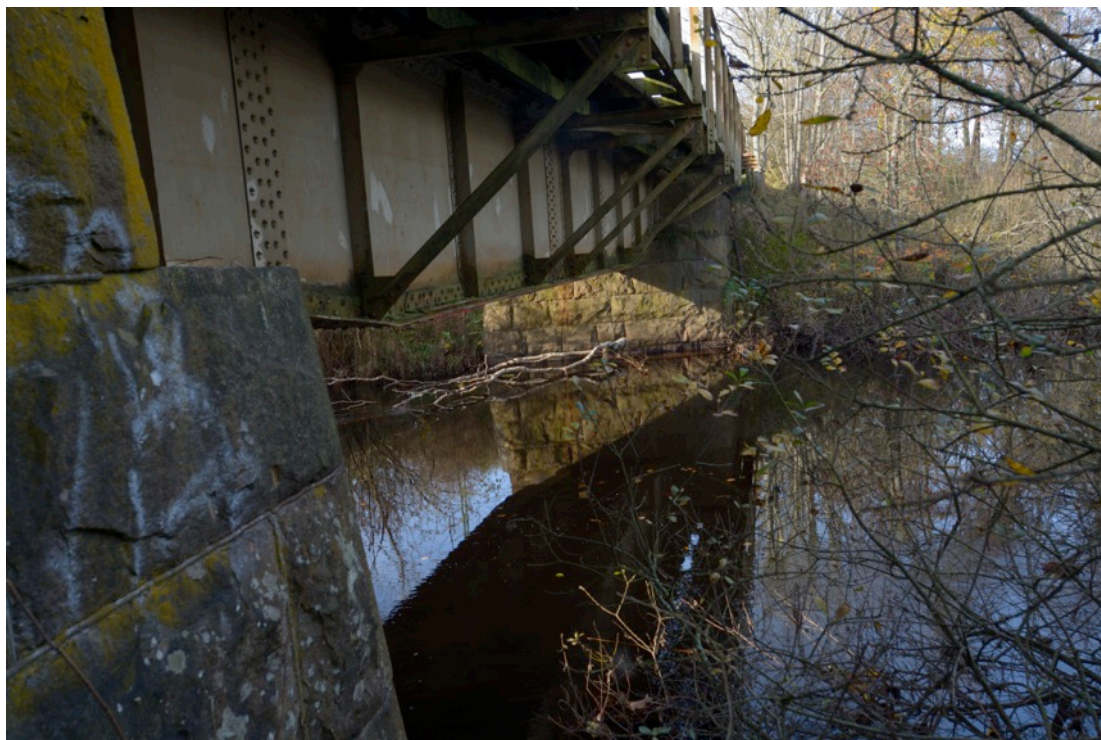
Vattendrag utgör ofta viktiga ledlinjer i landskapet för många djur. Broar och vägar utgör dock barriärer i landskapet och kan försvåra passerbarheten för både land- och vattenlevande djur. Det kan medföra negativa effekter och konsekvenser för populationer både lokalt och inom större områden. Vägar och broar bör därför utformas så att passerbarheten ej försvåras. I dagsläget finns möjlighet för fauna (amfibier, mårddjur, fältvilt m.fl.) att i första hand röra sig längs med och Fylleån. Brofästena vid den gamla järnvägsbron saknar dock frilagd mark där fauna kan passera ovan vatten (Figur 8). Vid den nya järnvägsbron kan problem uppstå vid högvatten.

Figur 8. Brofästena på gamla järnvägsbron.

Gamla järnvägsbron är emellertid ofrafikerad och här kan passage idag ske över banvallen och vidare över den trafikerade järnvägen. Det går även att korsa Fylleån, i första hand via den gamla bron och via den GC-bro som finns cirka 250 meter uppströms. Beroende på trafikmängd bör den nya vägen möjligen förses med viltstängsel eftersom djur på västra sidan av Fylleån sannolikt försöker passera över vägen då de ska söderut. Ett viltstängsel innebär dock samtidigt en försämrade rörlighet för faunan.
