ARKEOLOGISK FÖRUNDERSÖKNING 2019

# ÖSTERSKANS

Halland, Halmstad stad, Halmstad 6:31 och Österskans 1, RAÄ Halmstad 70:1 och 44:1

RAPPORT KULTURMILJÖ HALLAND 2020:69

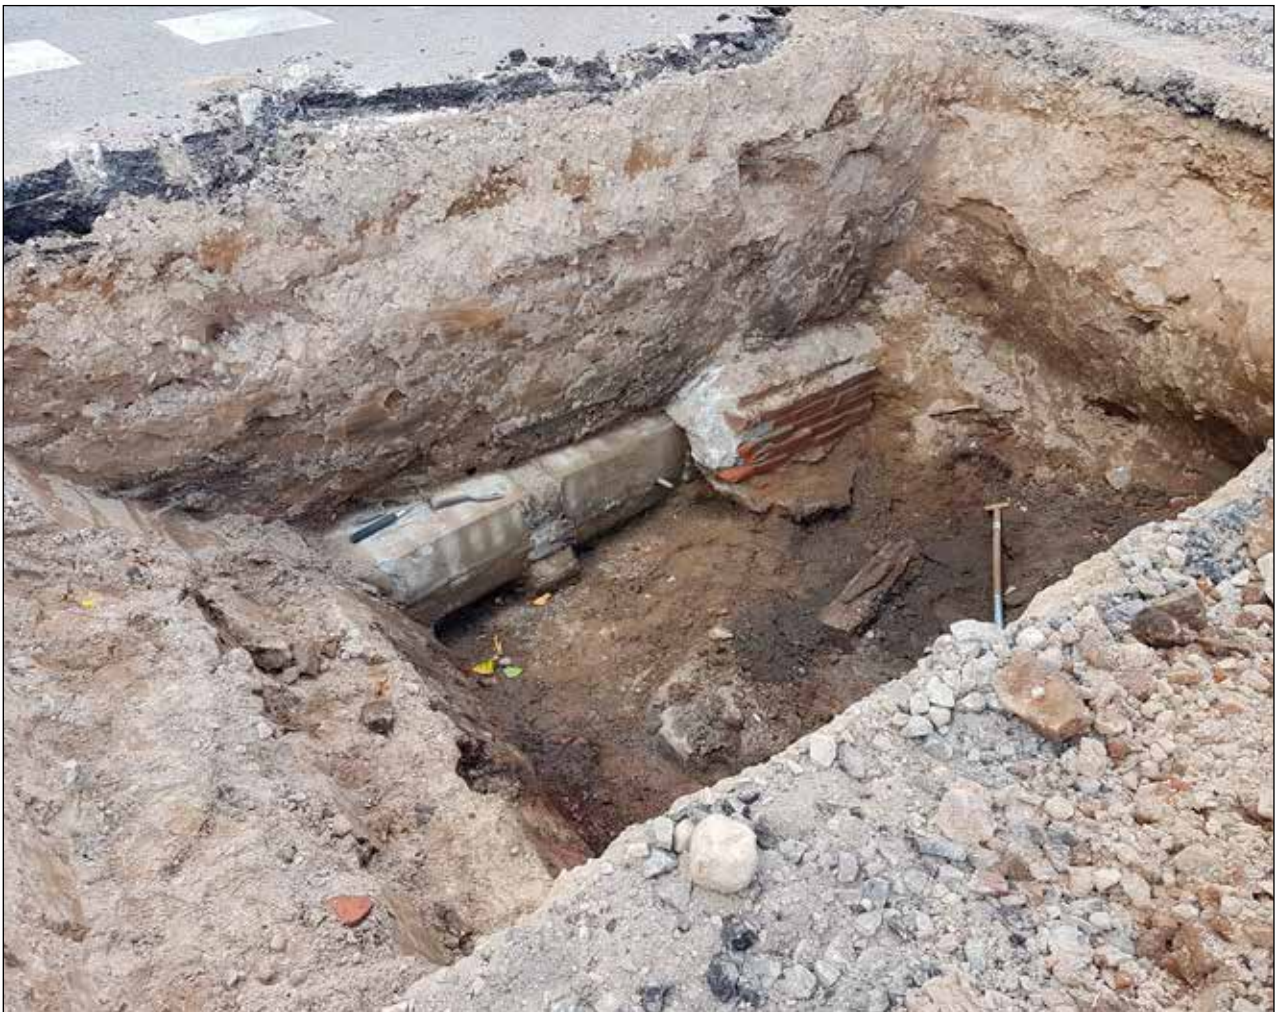
Markytans nivå låg kring +4,00 m.ö.h. I schaktets västra del framkom någon typ av konstruktion av betong och tegelsten [3] (se figur 8). På grund av schaktets belägenhet fanns ingen möjlighet att under förundersökningen utvidga schaktet åt väster och därigenom få klarhet i vad för konstruktion som påträffats. Men den bedömdes att vara recent. I mitten av schaktet upptäcktes också en lös träplanka [5], men den var i för dåligt

Figur 11. Konstruktionen i schakt 1. Foto: Patrik Hallberg. (fotonr. 2020-33-1).

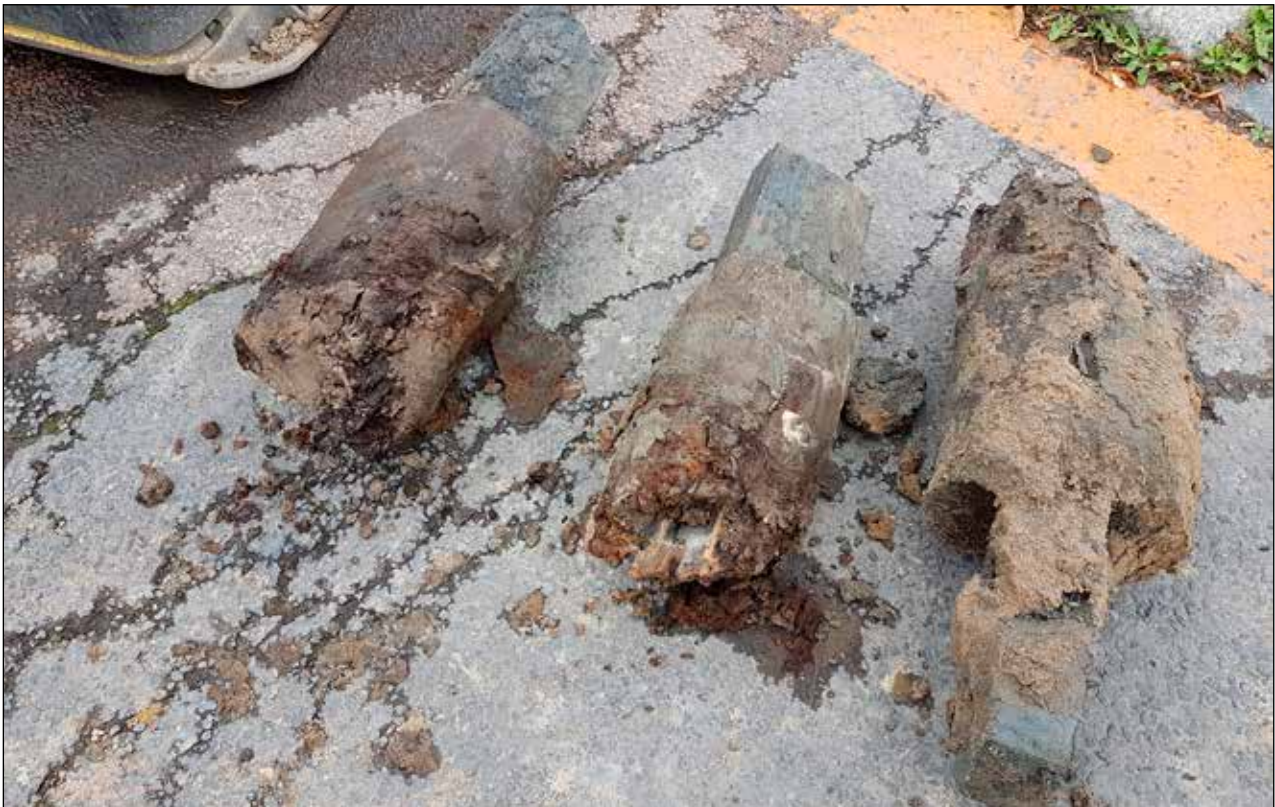
Markytans nivå låg kring +4,30 m.ö.h. En rad med fem stolpar [3] påträffades i botten av schaktets norra del i nordsydlig riktning. Stolparna är cirka 0,25 meter i diameter. Tre av stolparna togs upp och dokumenterades. Det kunde konstateras att de alla hade kilhuggen, rektangulär bottenände och den bevarade längden var cirka 0,60 meter (se figur 9 och ritning 1). Alla tre upptagna stolpar skickades för dendrokronologisk analys. Resultatet visade att de alla var av bok och hade ett beräknat troligt fällningsår mellan år 1524–1527 (se bilaga 1). Stolpraden står i gränsen mellan två lager, dels ett lager med brun lera [4] på västra sidan av stolparna dels ett lager av ljusgrå lera [5] på östra sidan. Stolpraden tolkas till att vara kantskoningen till den vallgrav som har varit runt ravelinen, jämför figur 3 och 4. På grund av behovet av släntning samt rasrisk gick det inte att få fram tydliga profiler som visar vallgravslagret tydligt. Bärlager [1] och påförda massor [2] cirka 1,85–2,0 meter tjockt. Raseringslager saknas. Ljusgrå lerans nivå mellan 1,9–2,30 m.ö.h. Se profil, bilaga 3.

Figur 12. De upptagna stolparna med kilhuggna bottenändar. Fotonr:2020-33-2. Foto Patrik Hallberg.

Dendrokronologisk analys utfördes på de upptagna stolpändarna från schakt 4, samt från ett av träföremålen i schakt 6. Analysen utfördes av Hans Lindersson vid Nationella Laboratoriet för Vedanatomi och Dendrokronologi vid Lunds universitet (Bilaga 1). Som framgår av analysen så går det inte att få en exakt datering på stolparna i schakt 4 då det rör sig om bokträd och för litet antal prover. Dateringen på dessa stolpar blir därför en beräkning av fällningsår, som ändå ger en uppskattad ålder på dessa kring år 1524–1527. När det gäller ekstycket från schakt 6 så dateras det till år 1518 med ett beräknat fällningsår 1529. Då det saknas splintved på detta prov så blir det inte heller här frågan om någon exakt datering. Dessa dateringar bör kompletteras vid en fortsatt undersökning av platsen för att säkerställa en bättre datering.

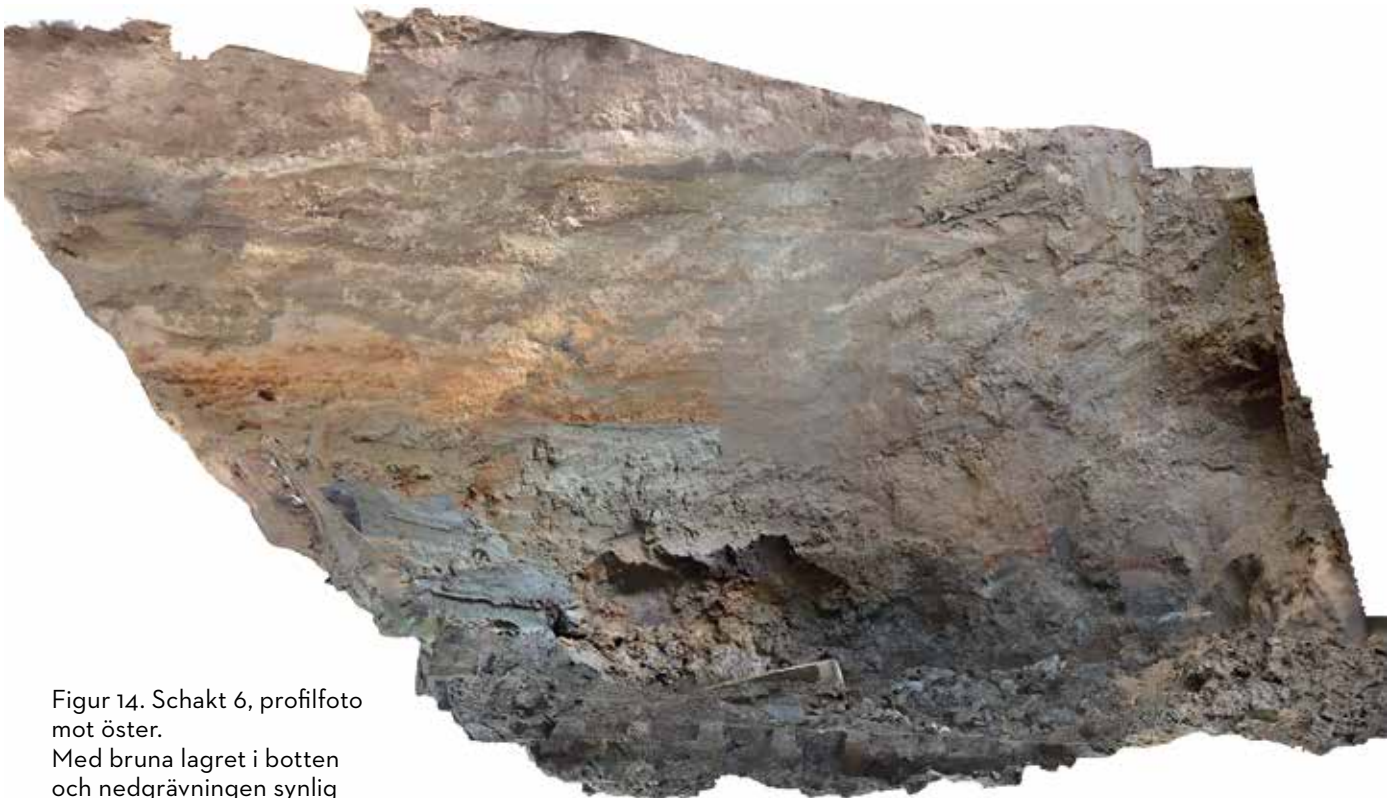
Markytans nivå låg även här kring +4,00 m.ö.h. Här fanns flera strukturer. I den övre delen av schaktet, nästan direkt under bärlagret [1] på cirka 1 meters djup, påträffades en samling med stenar [2] cirka 0,2 meter i diameter. Dessa låg i en halvcirkel, cirka 0,80 meter i diameter. Stenarna bör sammanfalla i tid med syllstena i schakt 5 och härröra från 1800-talslager. Djupare i schaktet, cirka 2,5 meter under marknivå, hittades flera föremål av trä i den norra delen av schaktet. Längst i norr kom en plankvägg [6] bestående av minst tre plankor liggandes på varandra på högkant. Dessa följer en fördjupning i lagren [7] som kan urskiljas i schaktets profil, vilket tolkas som en svallkant/kanten till vallgravens norra sida (se profilbild figur 11). Vinkelrätt mot denna plankvägg i schaktets längdriktning cirka 0,5 meter lägre återfinns en större träbalk [8] cirka 0,3 meter i diameter och minst 2,0 meter lång (den fortsätter in i västra schaktväggen). Balken har rektangulärt huggna genomgående hål jämnt placerade längs hela ovansidan (se figur 10). Öster om denna balk återfinns ytterligare en kraftig balk [8] (0,26 meter bred, 0,19 meter hög och cirka 1,5 meter lång som är i hopfogad

Figur 14. Schakt 6, profilfoto mot öster.  
Med bruna lagret i botten och nedgrävningen synlig nere till vänster.  
Foto: Patrik Hallberg.

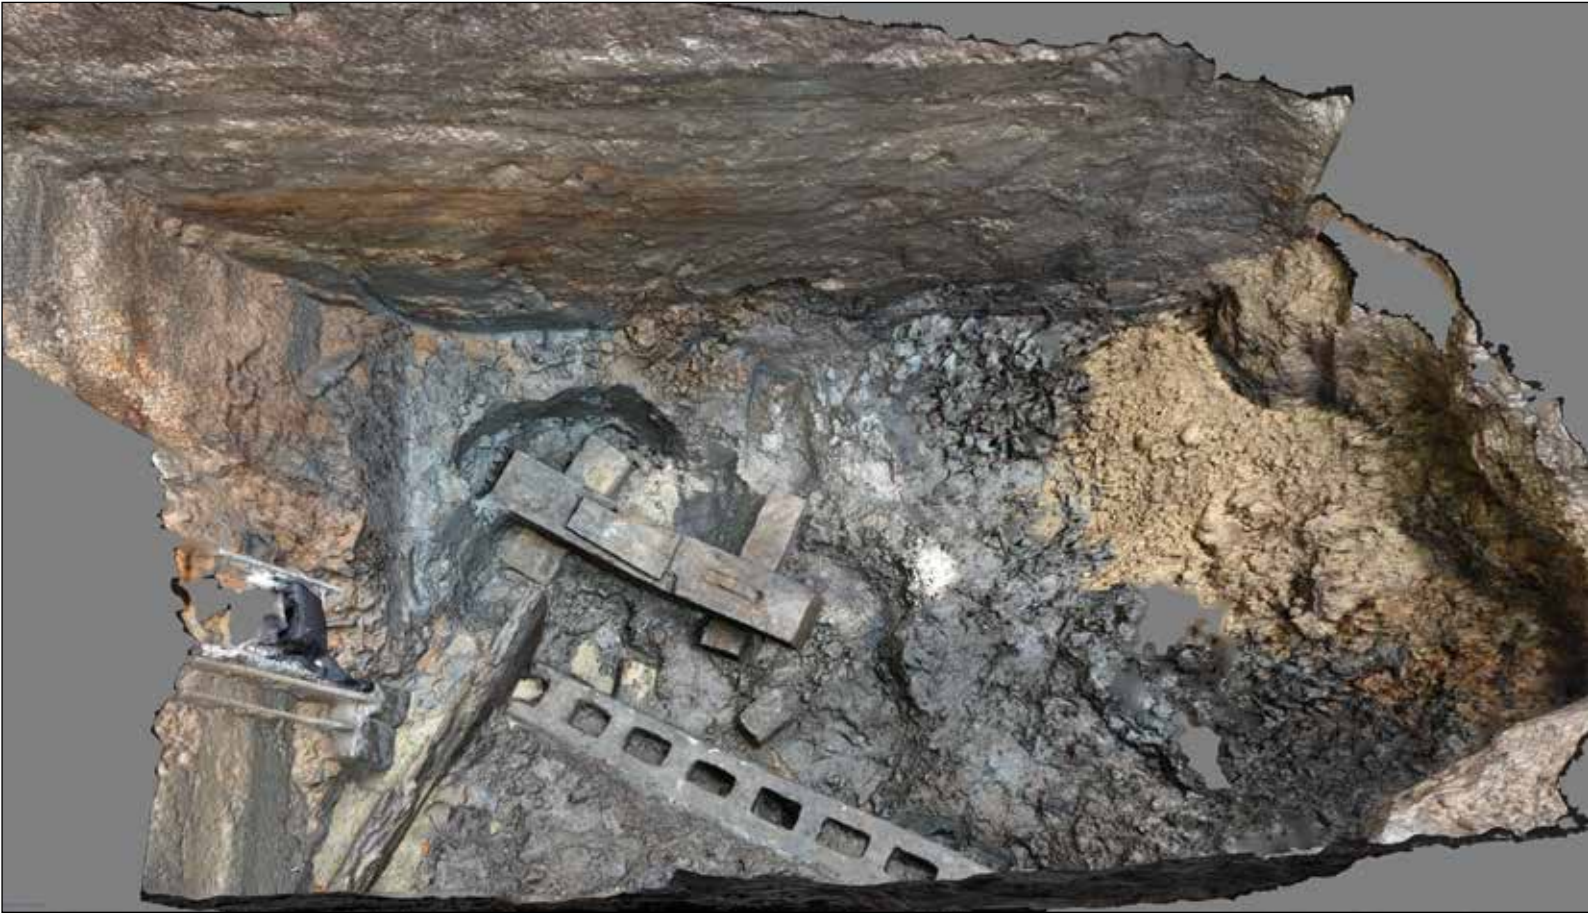
med två andra kortare trästycken [8] på dess undersida (se figur 12). Av denna kortare balk togs cirka 0,1 meter av södra toppen för dendrokronologisk analys. Analysen visar att träslaget är ek och att ett fällningsår troligen ligger mellan år 1530–1599. I västra schaktväggen syns en skarp linje nedgrävd till där plankväggen är. Samma nedgrävning syns inte alls så tydligt i östra schaktväggen. Där ligger påförda sand-/siltlager [5] ner till leran i norra delen och till ett brunt humöst lager [10] i söder. Det mörkbruna humösa lagret som tolkas som vallgravens ligger på en nivå kring ca 1,5 m.ö.h. Lagret innehöll en del organiskt material i form av några huggspån och kvistar/grenar. Det var fuktigt i detta lager. Detta lager gick inte att undersöka närmare på grund av rasrisk från schaktets väggar. Men sonderingar antyder att grå lera kommer strax under det bruna lagret, bara några centimeter ner. Ljusgrå lerans [9] nivå ligger i schaktet på ca 1,80–2,25 m.ö.h. Leran innehöll snäckskal. Makroprov nr 1 togs i den bruna humösa leran i botten av den östra schaktväggen. Bärlagrets tjocklek var cirka 0,60 meter, därunder ett omrört lager av brunfläckig sand [3] cirka 0,75 meter djupt. Under detta kommer raseringslager [4] cirka

Figur 15. Schakt 6, 3D-bild mot öster, med strukturer synliga. Foto: Patrik Hallberg.

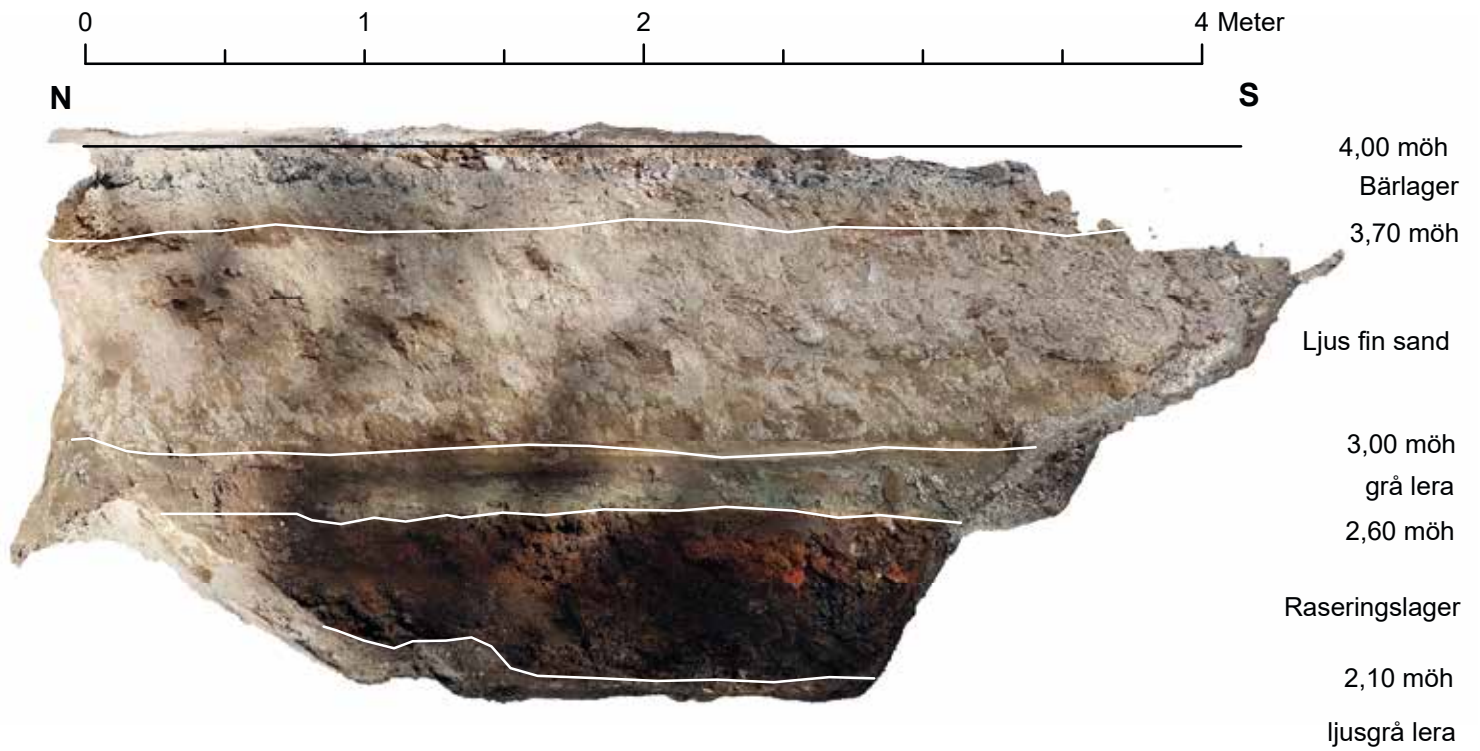
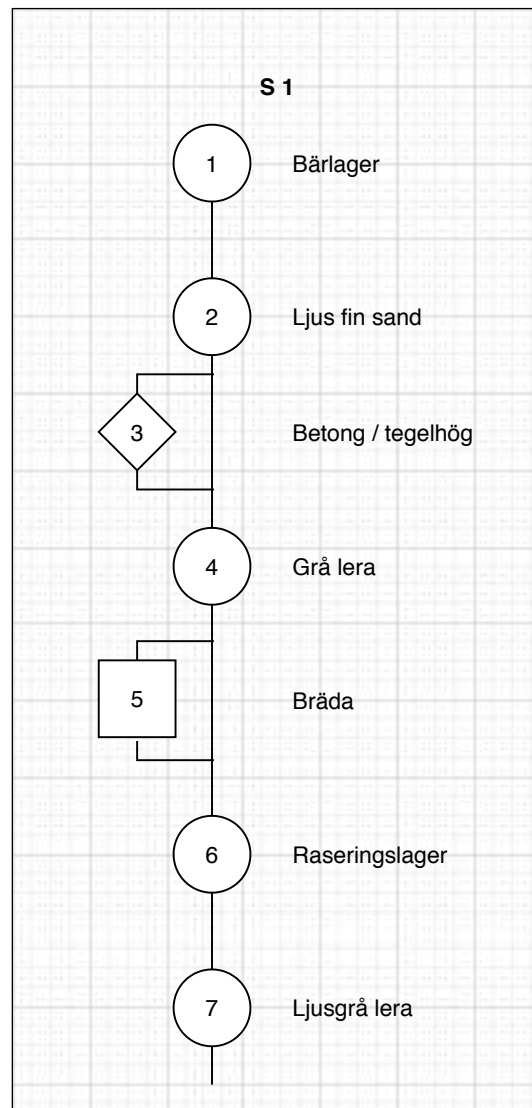
Schakt 1, profil mot Ö

skick för att plockas upp. Det kunde ej heller konstateras att den varit del i någon konstruktion. Bärlager [1] och påförda massor [2] [4] cirka 1,30 meter tjockt. Raseringslagren [6] här är cirka 0,60 meter djupa. Nivån på ljusgrå leran [7] 2,8 m.ö.h. Se profil, bilaga 3.

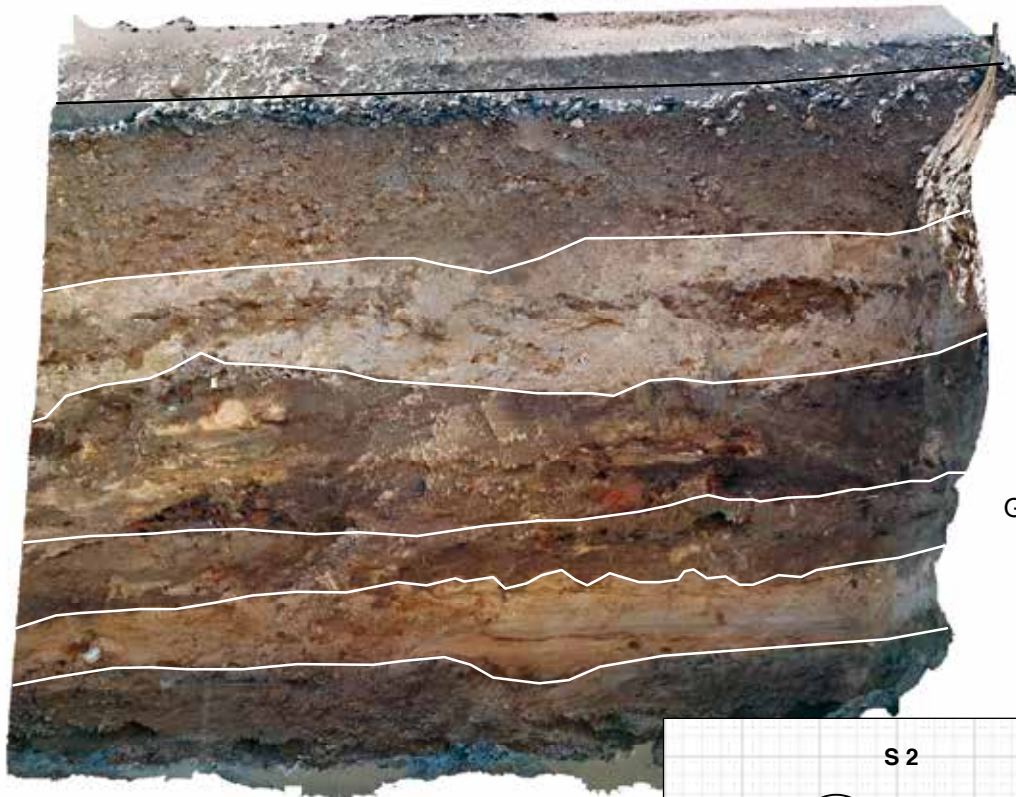
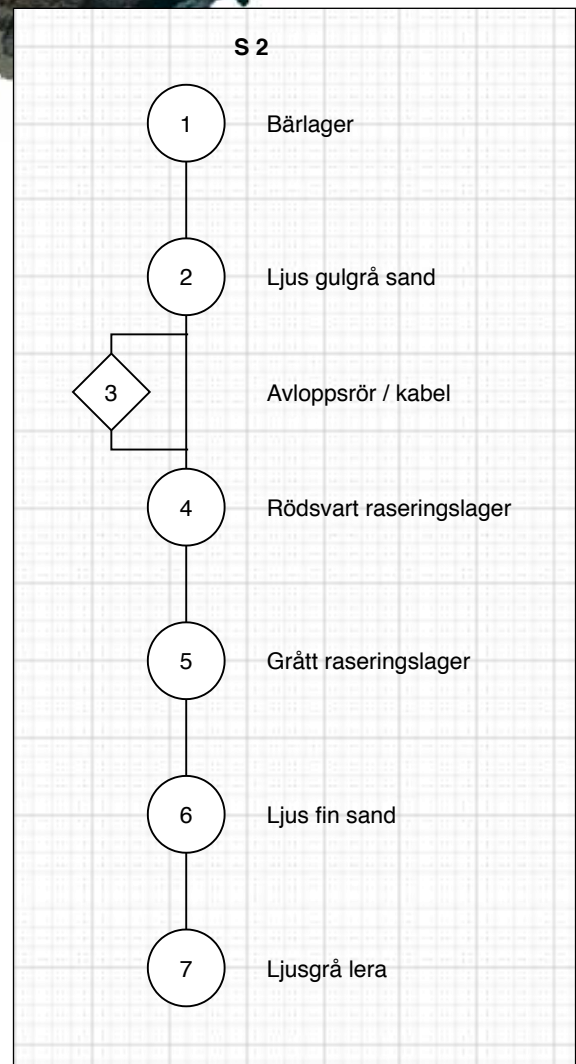
Schakt 2, profil mot V

Markytans nivå låg även här kring +4,00 m.ö.h. Detta schakt korsades i den södra delen av en elkabel, och en vattenledning [3] som låg diagonalt i sydöstra delen, vilket gjorde att det inte gick att gräva detta schakt i sin helhet. Endast den västra delen schaktades ner. Bärlager [1] och påförda massor [2] cirka 0,90 meter tjockt. Raseringslagren [4] [5] är cirka 0,50 meter djupa. Under raseringslagren påträffades ett lager med ljus fin sand [6]. Slutligen nivån på den ljusgrå leran [7] 2,35 m.ö.h. Se profil, bilaga 3.

- 4,15 möh  
Bärlager
- 3,70 möh  
Ljus gulgrå lerig sand
- 3,00 möh  
Rödsvart raseringslager
- 2,75 möh  
Gråfläckigt raseringslager
- 2,60 möh  
Ljus fin sand
- 2,35 möh  
ljusgrå lera

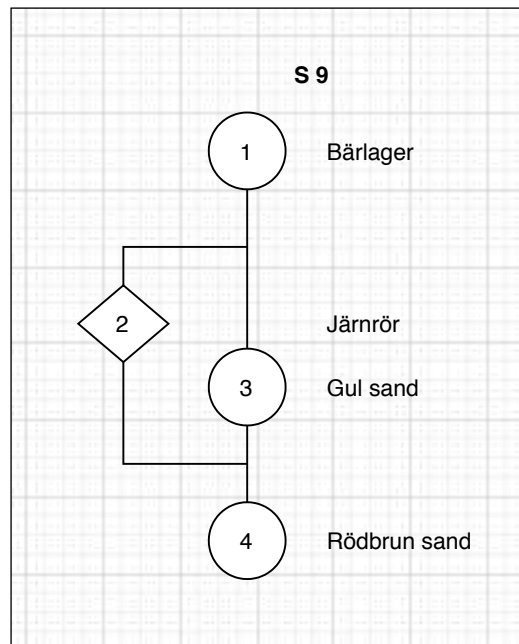
Schakt 9, profil mot Ö

I detta schakt ligger markytans nivå kring +3,90 m.ö.h. Längs med schaktets östra långsida och i hela dess längd påträffades ett smalt järnrör [2] på en nivå kring +2,50 m.ö.h., vilket gjorde att endast schaktets västra del grävdes djupare. I den västra schaktväggen framkom kallmurade stenar, troligen är det grundmuren

till den stödmur som syns i markytan. Bärlagret [1] är cirka 1,0 meter djupt, därunder vad som tolkats som påförda massor i form av gul [3] och rödbrun sand [4]. Schaktet grävdes ned till en nivå kring 1,05 m.ö.h. Se profil, bilaga 3.

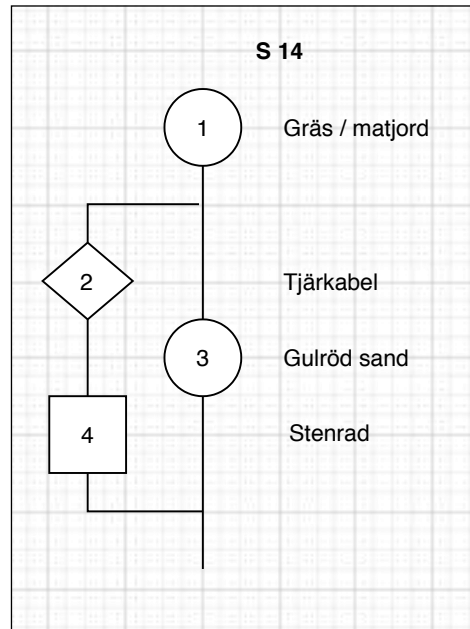
Schakt 14, profil mot Ö

Gräsmattans nivå ligger kring här 2,30 m.ö.h. Schaktet hade en störning i form av en tjärkabel [2] under en rad av tegelstenar som skydd, kabeln korsade den norra delen av schaktet, det låg också en kraftig rot tvärs över schaktet strax söder om kabeln. I den södra delen av schaktet kom en rad med stenar [4] 0,30–0,60 meter i diameter, som kan vara någon form av kajkant eller liknande. Stenarna ligger från SÖ till NV. Lagren i schaktet består av matjord [1] cirka 0,30–0,40 meter tjock, därunder gulröd sand [3] cirka 0,60 meter djup i vilken stenarna ligger. Se profil, bilaga 3.

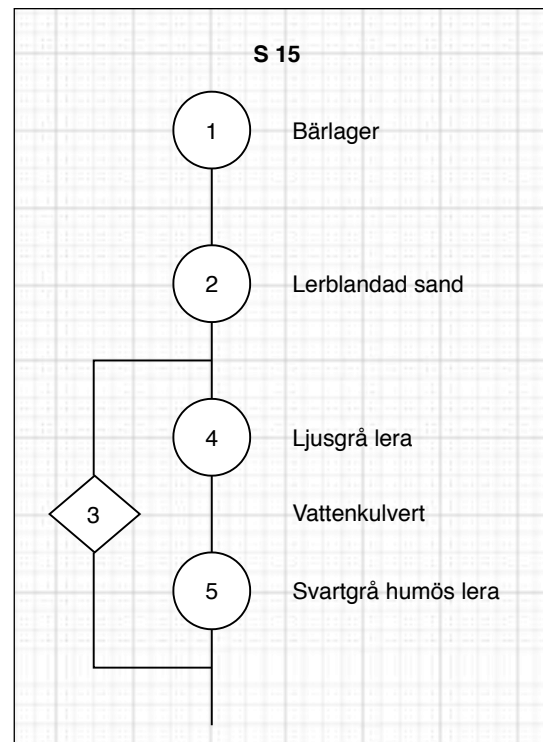
Schakt 15, profil mot V

Markytans nivå ligger kring 3,90 m.ö.h. Detta sista schakt grävdes så nära de tidigare påträffade lämningarna i Fredsgatan som det var möjligt med hänsyn till

el och vatten. I schaktets södra del påträffades ytterkanten på den under 2007–2008 nerlagda nya vattenkylverten [3] (se Bjuggnér 2008). I schaktets botten framkom ett lager [5] som tolkas som vallgravsbotten med uppsamlat organiskt material. På grund av utrymmesbrist gick inte schaktet att breddas eller släntas och inte heller grävas djupare. Schaktet kunde inte dokumenteras ordentligt annat än genom fotografering på grund av rasrisken. Bärlagrets [1] djup var här cirka 0,85 meter, därunder kom ett lager med lerblandad sand [2] cirka 0,70 meter, därefter kommer den ljusgrå leran [4] cirka 0,80 meter djup. Under den ljusgrå leran på en nivå kring 1,60 m.ö.h. kommer det ett svartgrått humöst lager [5] (vallgravsbotten?) se plan och profil, schakt 15, bilaga 3.
