Datum
2019-05-06
Projekt-ID
762898

Halmstads kommun, Samhällsbyggnadskontoret, Mark och exploateringsavdelningen

Sårbarhetsutredning, Galgbergets vattenskyddsområde

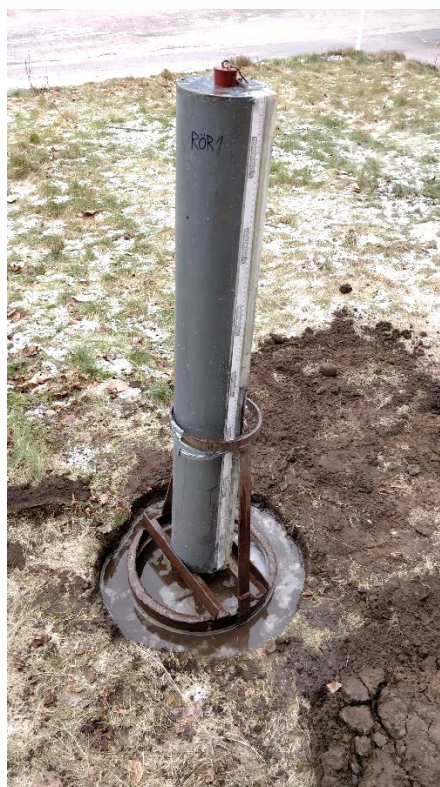
- När vatten infiltrerar i jorden sjunker vattennivån inom infiltrometerringen så att luft kommer in i cylindern, varpå vatten automatiskt fylls på i ringen.
- Det urgrävda området utanför infiltrometerringen fylls på med vatten manuellt.
- Vattennivå avläses ca var 3:e minut.
- Testet fortgår tills avsänkingshastigheten i cylindern har stabiliserats, eller tills cylindern är tom.

Figur 5. T.v. skiss över infiltrometer. T.h. exempel på installerad infiltrometer.

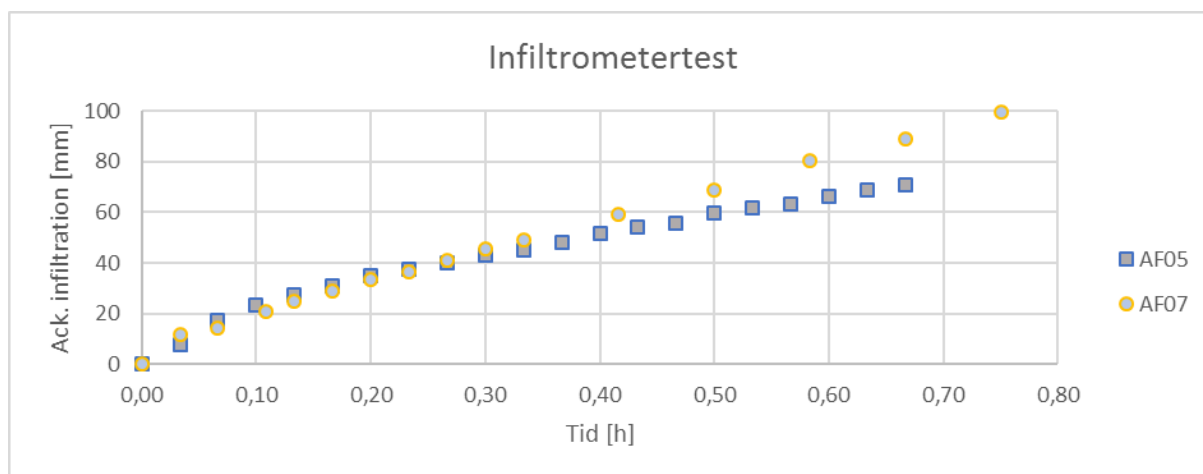
Resultatet för undersökningen redovisas i Figur 6 som visar den uppmätta ackumulerade infiltrationen över tid från provpunkterna AF05 och AF07. I Figur 7 redovisas enbart de mätvärden där infiltrationshastigheten bedöms vara stabil och vid jämvikt. Vid långvarig infiltration bedöms infiltrationshastigheten vara ca. 100 – 120 mm/h.

Figur 6. Resultat ifrån infiltrationstest utförda vid provpunkt AF05 och AF07.
