## PM GEOTEKNIK – PROJEKTERINGSUNDERLAG

### Hotell Österskans, Halmstad Geoteknisk utredning inför nybyggnad av hotell

SERNEKE SVERIGE AB

2021-08-22, REV. 2021-10-12

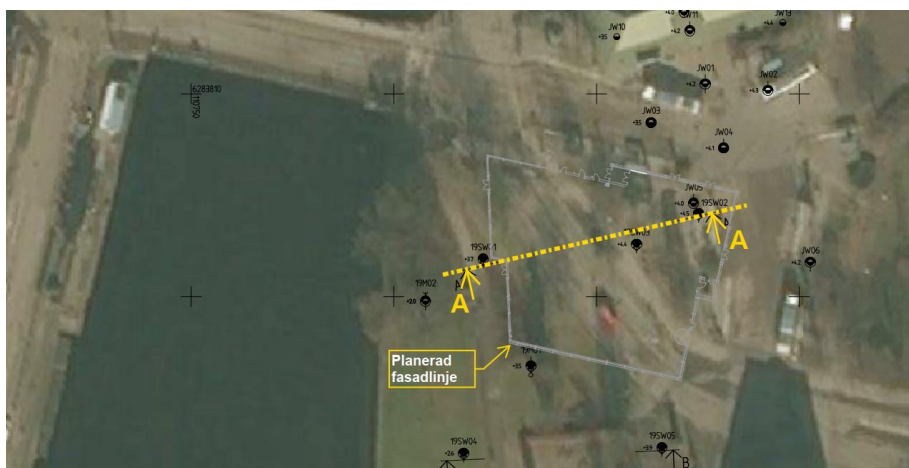
Figur 5. Läge för tolkad sektion

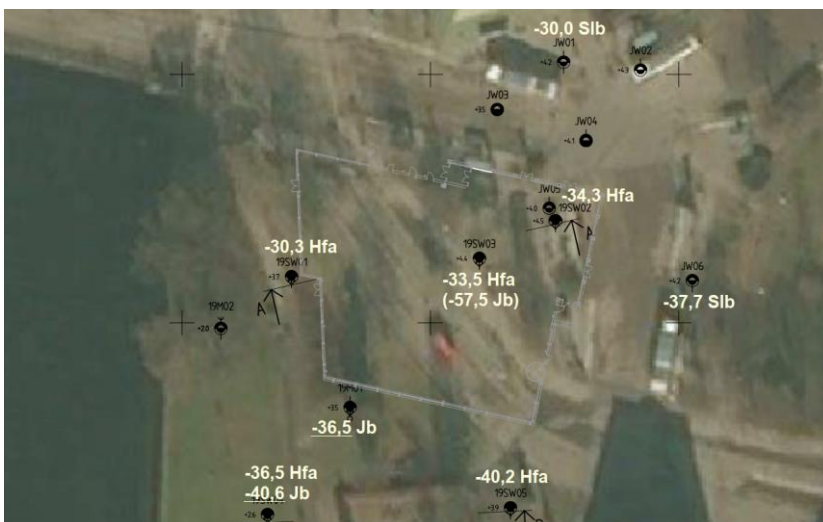
Figur 7. Stoppnivåer för hejarsonderingar (Hfa) och tung slagsondering (Slb). Jb betecknar jordbergborring där understruken nivå betecknar bergnivåbestämning. Inom parantes betecknar nivå där sondering avslutats utan att berg säkert kunnat konstateras.

Inom planerad byggnad har hejarsonderingar stoppat på nivåer kring -30 till -35. Sydost om byggnadsläget har stopp erhållits på nivå ca -40. Se figur 7 nedan.

Vid sydvästra hörnan har bergbestämningar utförts på nivå ca -36,5 (ca 40 m djup). Centralt inom planerad byggnad har borrhning utförts ner till nivå ca -57,5 utan att berg säkert kunnat konstateras.
