# Dagvattenutredning inför detaljplan av Koltrasten 3

Halmstad kommun  
Uppdragsnummer 30055128

2023-05-10

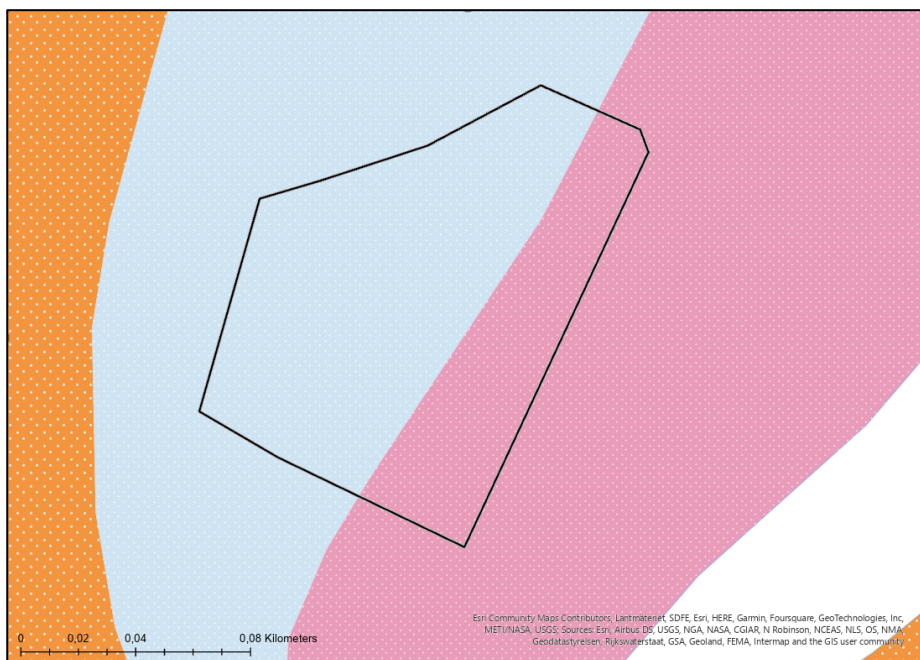
Figur 2. Jordartskarta över planområdet (svart linje). Ljusblått område: sandig morän. Rosa område: svämsediment, sand. Källa: SGU, 2023.

Jordartskartan från Sveriges geologiska undersökning (SGU) visar på att planområdets naturliga jordlager utgörs av sandig morän i dess västra del och

svämsediment, sand, i dess östra del (Figur 2). Genomsläppligheten är medelhög för sandig morän och hög för svämsediment, sand.

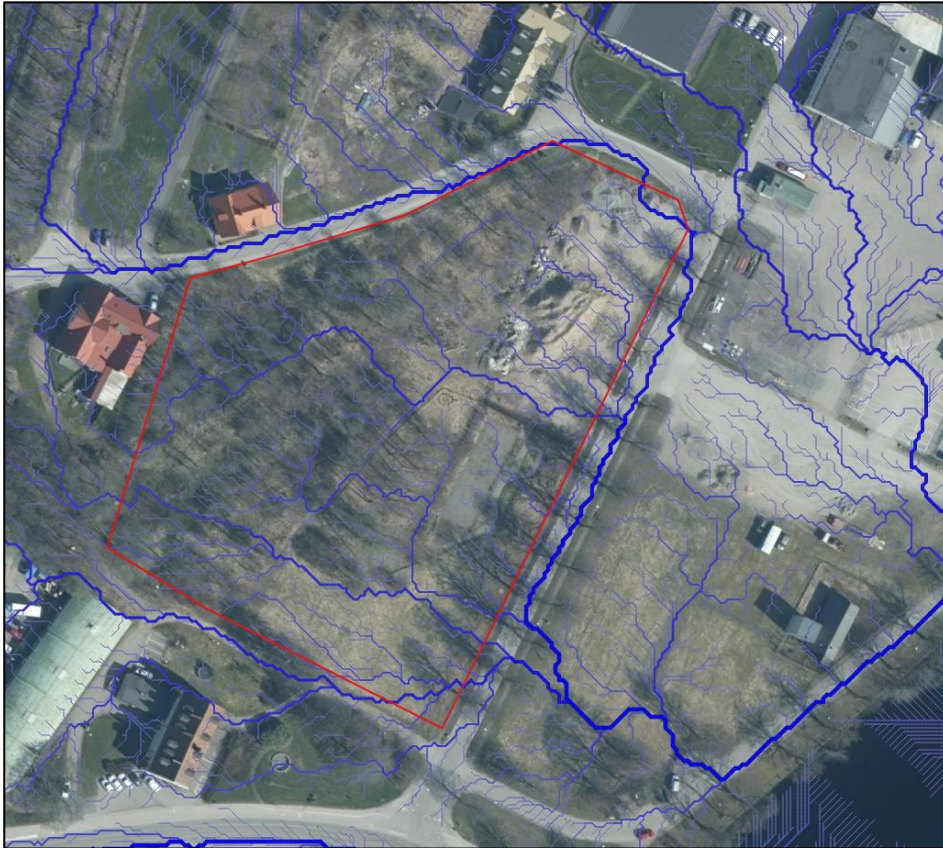
Figur 3. Avrinningsstråk inom och runt planområdet (SCALGO Live, 2023).

rinnvägar och avrinningsområden inom och runt planområdet har genomförts med hjälp av verktyget SCALGO Live. Observera att SCALGO Live bygger på analys av terrängdata och tar inte hänsyn till befintligt ledningsnät, markens infiltrationsförmåga eller tröghet i systemet. Figur 3 visar befintliga rinnstråk för dagvattnet inom planområdet utifrån befintlig höjdsättning.

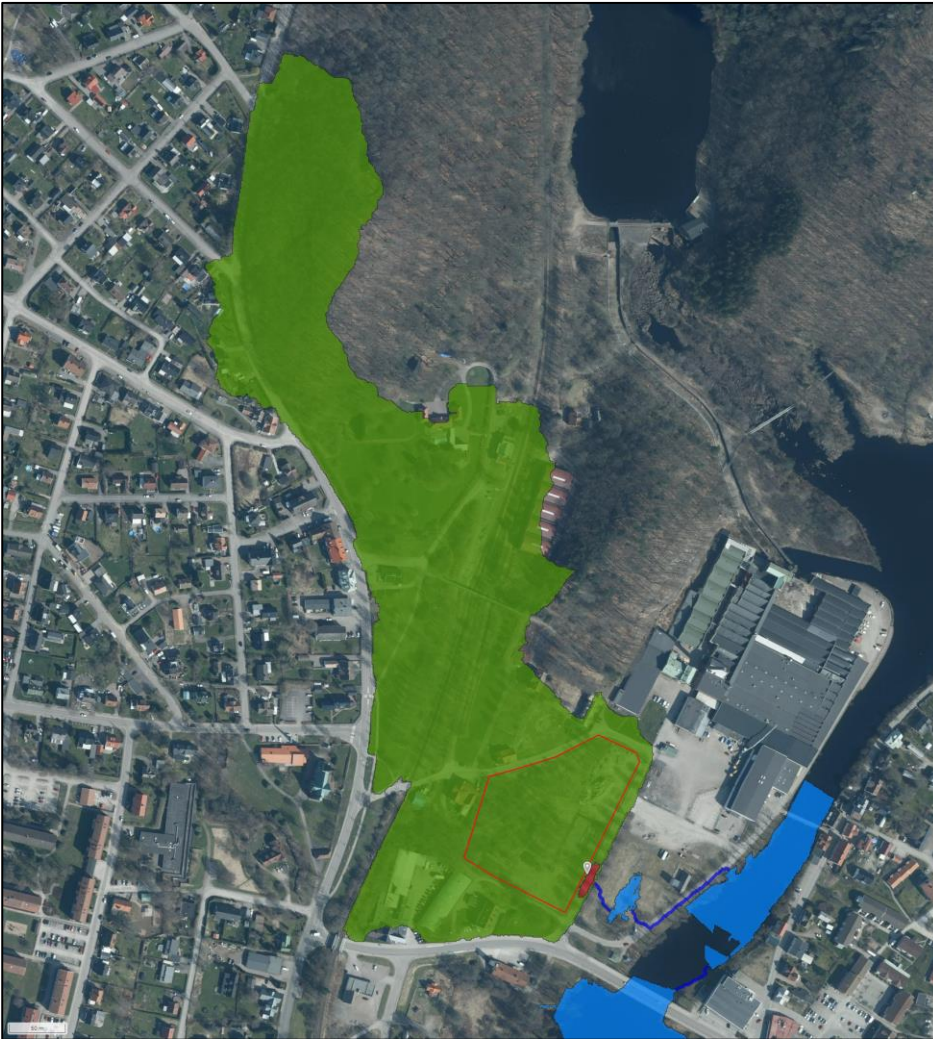
Figur 4. Arealen på avrinningsområdet är 13 ha. Grönt = Avrinningsområdet. Rött = Lågpunkt. Blått = Möjlig utströmningsväg. Planområdets läge är markerat med rött (SCALGO Live, 2023).

Planområdet ingår i ett avrinningsområde på ca 13 ha, se Figur 4.

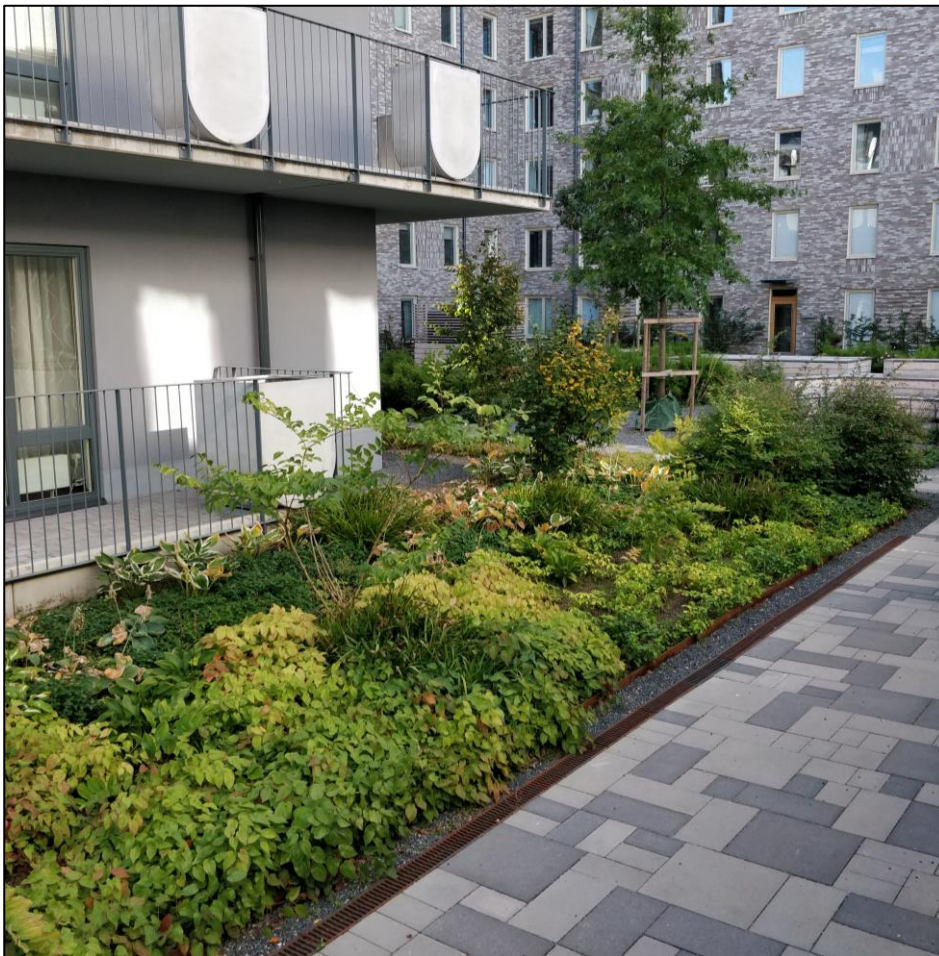
Figur 9. Nedsänkt växtbädd (Bild: Sweco, 2019).

När det kommer till utseende och form på biofilter kan det variera stort. Form och konstruktion anpassas till platsspecifika förutsättningar. Det finns stora möjligheter att sätta sin egen prägel på biofiltret och växtvalet (se exempel i Figur 9 och Figur 10).

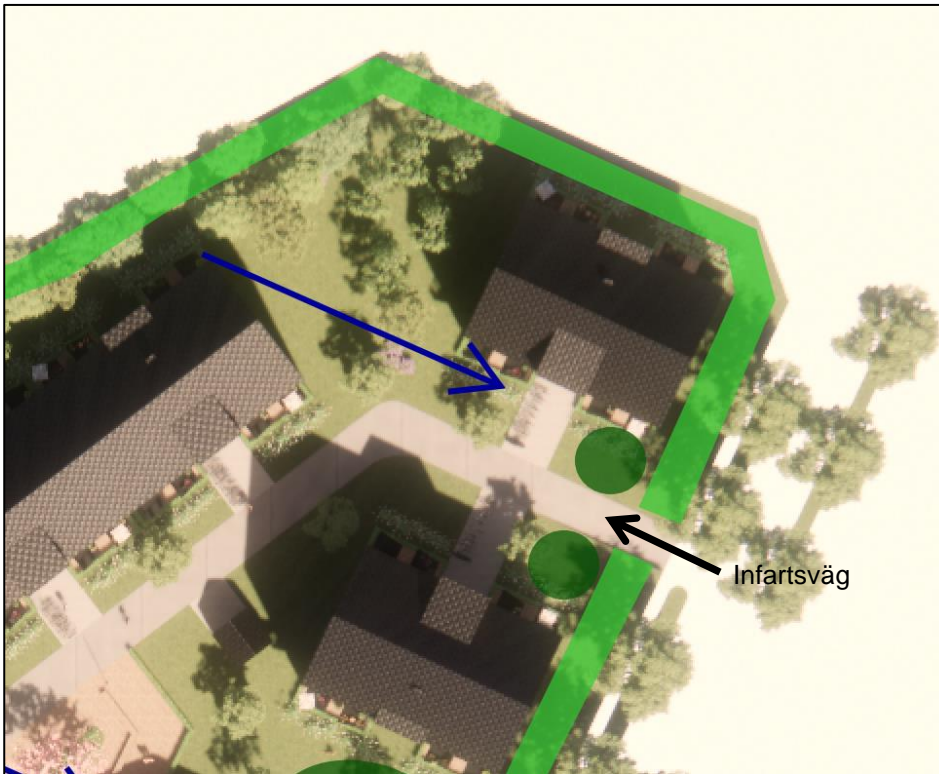
Figur 11. Norra delen av illustrationsskissen med föreslagna dagvattenanläggningar.

Den del av det föreslagna svackdiket som går längs med Allégatan (östra sidan) ska hantera det dimensionerande flödet. Det planeras en infartsväg från Allégatan (Figur 11) som ska anläggas lägre beläget än omkringliggande mark. Detta innebär att det föreslagna svackdiket behöver delas upp i två delar. Då avrinningsområdet till svackdiket norr om infartsvägen och längs med Allégatan inte är relativt stort anses denna sträcka kunna magasinera den dimensionerade volymen som leds hit. Vid större skyfall krävs här ett bräddutlopp till gata. Utformningen av svackdiket kan komma justeras vid ändring av nuvarande föreslagna utformning av planområdet.

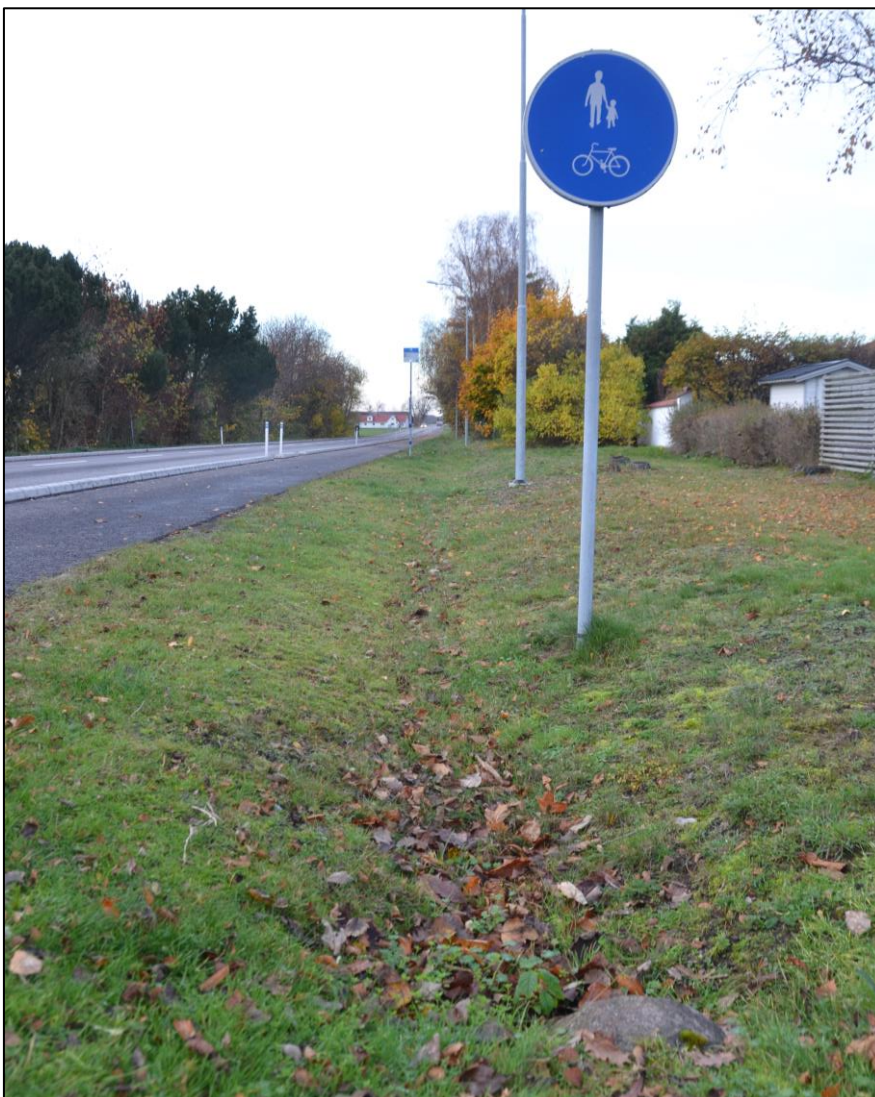
Figur 13. Svackdike (Bild: Sweco, 2018).

Svackdiken är grunda, breda kanaler/diken med svagt sluttande sidor som är täckta med en tät gräsvegetation. Den flacka släntlutningen ger normalt ett bredare tvärsnitt med lägre hastigheter i svackdiken än i diken, varmed svackdiken har en större potential till att ha högre reningseffekt än diken. Reningen kan ske genom sedimentering och fastläggning samt genom infiltration av vattnet främst vid låga flöden. Det finns dock risk för re-suspension av partiklar vid kraftigare regn.

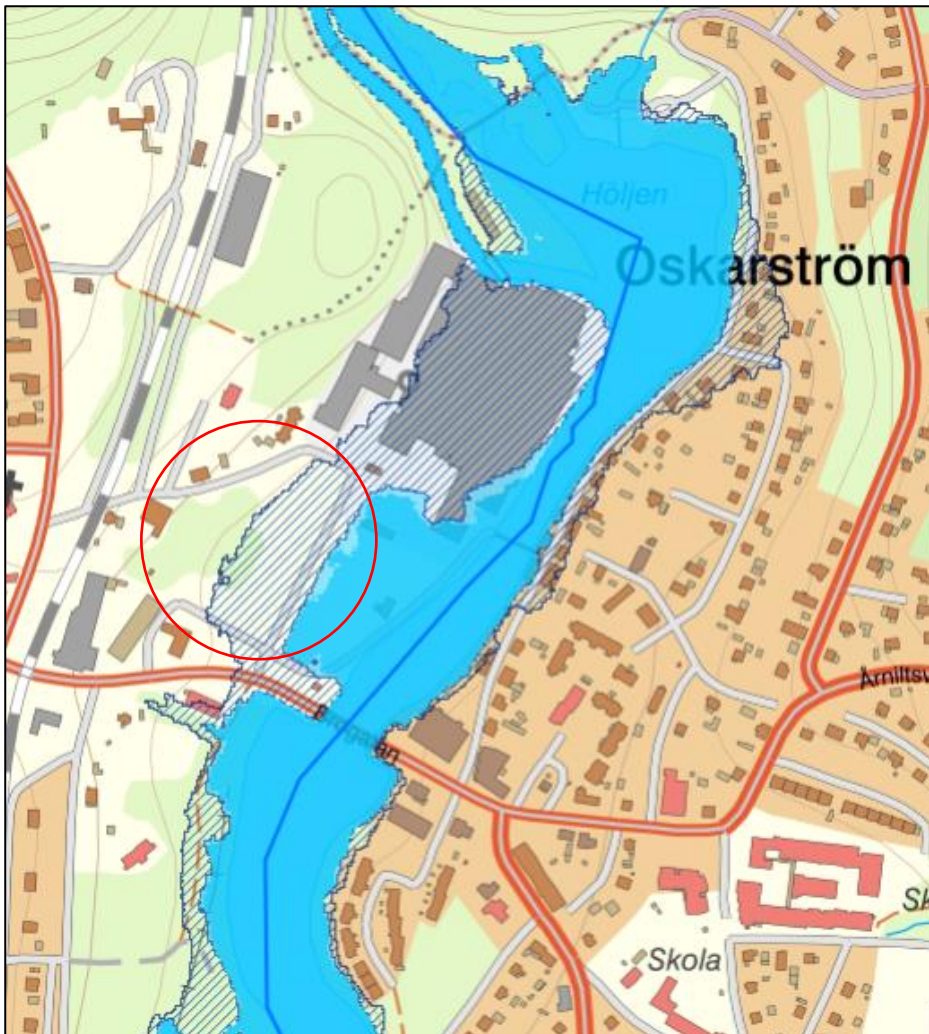
Figur 15. Översvämningsnivån vid högsta beräknade flöde. Linjerad mörkblå utbredning visar högsta översvämningsnivån. Röd cirkel visar placering av planområdet.

Myndigheten för samhällsskydd och beredskap (MSB) har tagit fram översvämningskarteringar som visar vilka områden inom detaljplanen som hotas av översvämning när vattenflödena uppnår en viss nivå. I Figur 15 kan beräknat högsta flöde (BHF, ca 10 000 årsflöde) och placering av planområdet ses. Det föreligger även en översvämningsrisk vid ett QKlass1-scenari för dammbrott. För mer information om BHF-scenari och QKlass1-flöde se MSB (2018) och Sweco (2021).

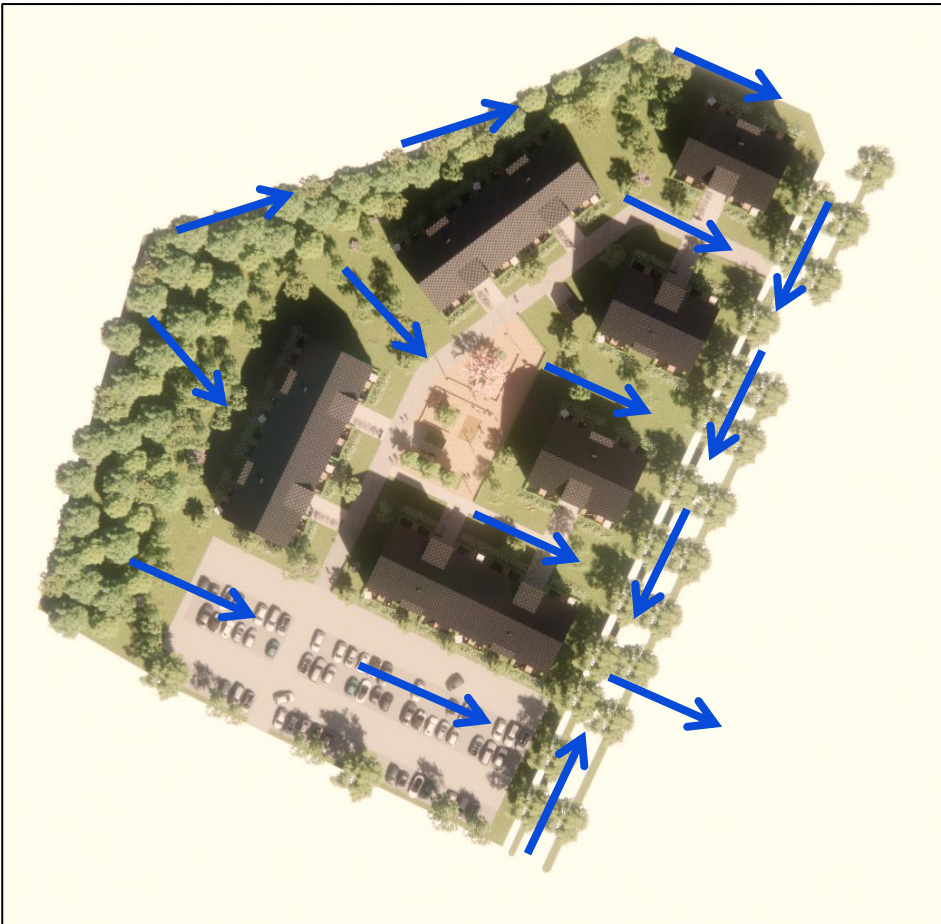
Figur 17. Förslag på hur dagvattnet bör avledas ytligt inom planområdet vid skyfallsregn. Blå pilar visar ytlig avrinning.

Det föreslagna avskärande svackdike (Figur 8) längs med planområdets västra och norra sida (längs med Bruksgatan) kommer hindra uppströms skyfallsflöden från fastigheter och vägen från att rinna in i planområdet. I stället leds vattnet längs med Bruksgatan och Allégatan. Skyfallsflöden från både detta svackdike och ytavrinningen inom planområdet kommer sedan korsa över Allégatan vid dess lägsta punkt och vidare till en lågpunkt på andra sidan innan det slutligen rinner ut i Nissan.
